| | <b>STANDAARD SLOOPOPVOLGINGSPLAN<br/>UITGEBREIDE PROCEDURE</b> |
| | <b>Projectnaam: Suskesstraat 10, 3890 Heers</b> |

**Datum opmaak SOP:** 30/08/2025

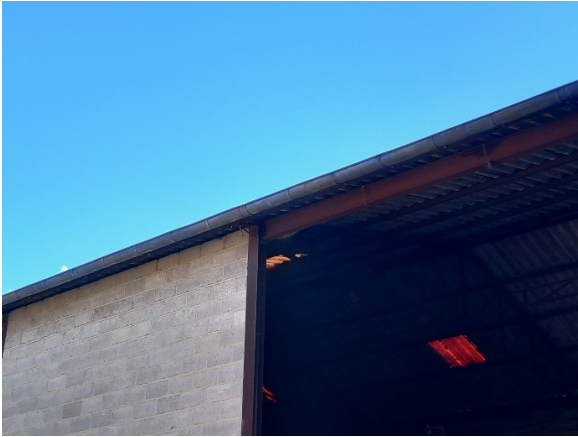
| Toestand van degradatie, eventuele beschadigingen en omvang ervan | <i>Los, residu met asbest</i> |
| 3-delige code | 3-1-1 |

| Voorgestelde verwijderingswijze | Eenvoudige handelingen |

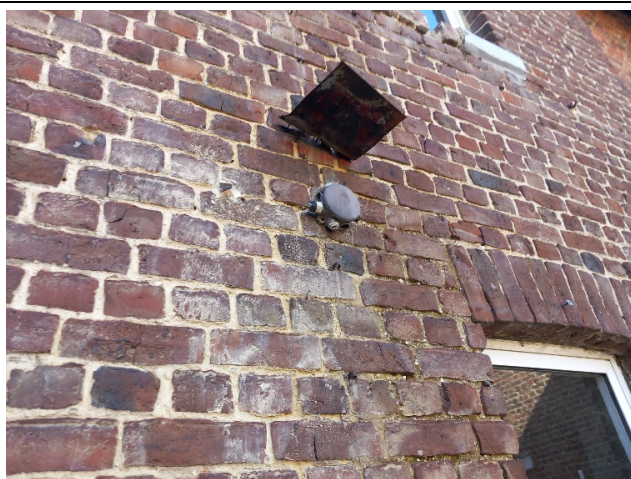
| Kenmerken | |
|---|---|
| Toestand van degradatie, eventuele beschadigingen en omvang ervan | <i>Hechtgebonden materiaal, weinig tot geen schade</i> |
| 3-delige code | 1-1-1 |

| Kenmerken | |
|---|---|
| Voorgestelde verwijderingswijze | Eenvoudige handelingen |

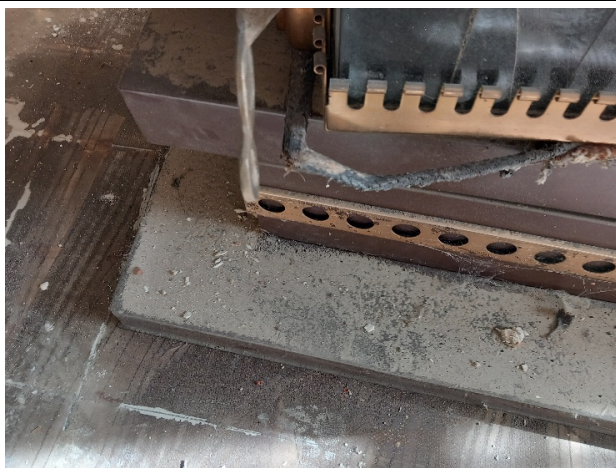
| Kenmerken | |
|---|---|
| Nummer(s) van de toepassing en van de eventuele staalnames ervan | 3 |

| Kenmerken | |
|---|---|
| Toestand van degradatie, eventuele beschadigingen en omvang ervan | <i>Losgebonden materiaal</i> |
| 3-delige code | 3-2-1 |

| Kenmerken | |
|---|---|
| Voorgestelde verwijderingswijze | Eenvoudige handelingen |

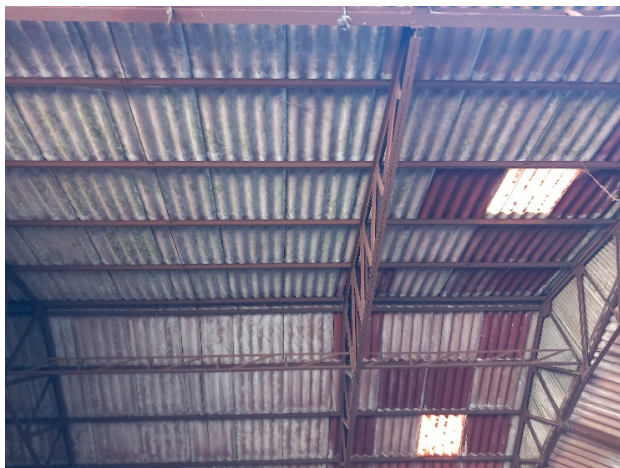
| Kenmerken | |
|---|---|
| Toestand van degradatie, eventuele beschadigingen en omvang ervan | <i>Lichte verwerking</i> |
| 3-delige code | <i>1-1-1</i> |

| Kenmerken | |
|---|---|
| Voorgestelde verwijderingswijze | Eenvoudige handelingen |

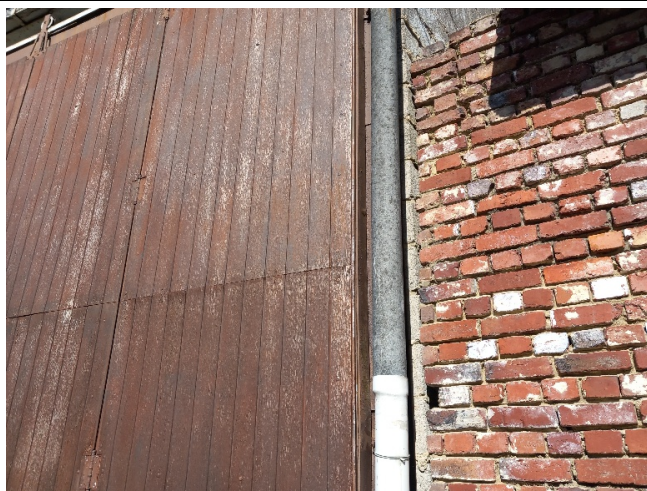
| Kenmerken | |
|---|---|
| Nummer(s) van de toepassing en van de eventuele staalnames ervan | 6 |

| Kenmerken | |
|---|---|
| Toestand van degradatie, eventuele beschadigingen en omvang ervan | Lichte verwerking |
| 3-delige code | 1-1-1 |

| Kenmerken | |
|---|---|
| Voorgestelde verwijderingswijze | Eenvoudige handelingen |

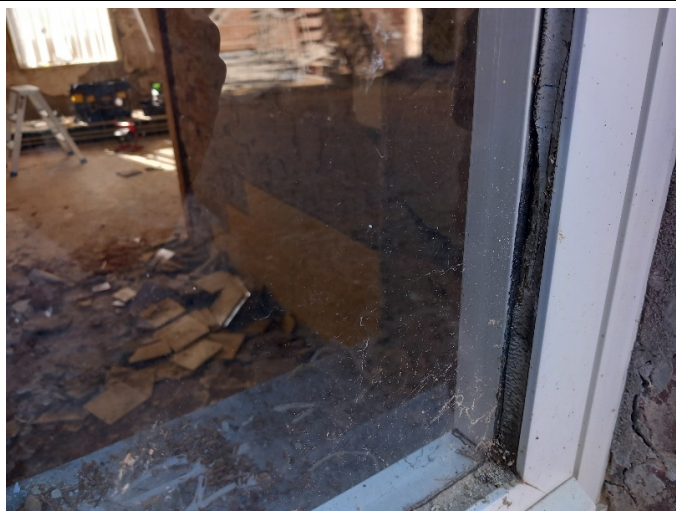
| Kenmerken | |
|---|---|
| Nummer(s) van de toepassing en van de eventuele staalnames ervan | 3B |

| Kenmerken | |
|---|---|
| Toestand van degradatie, eventuele beschadigingen en omvang ervan | Niet verweerd, grotendeels blootgesteld aan de buitenlucht |
