# Asbestinventarisatetest

Suskesstraat 10, 3870 Heers

Attestnummer : 20250804-000382.000

Uitgegeven op : 04.08.2025

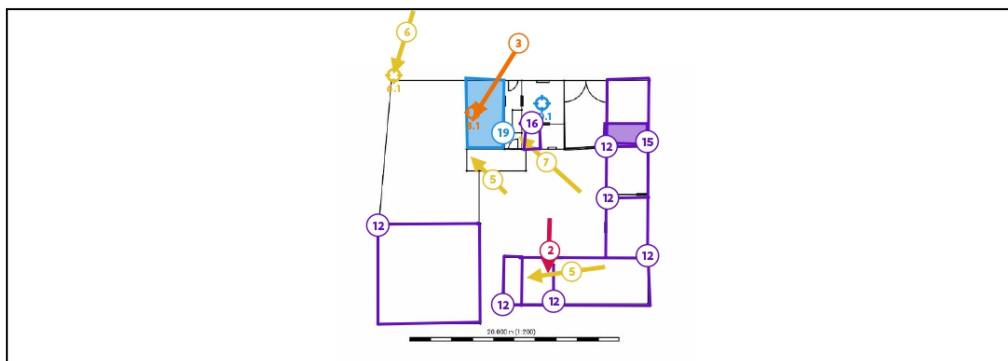
## Plan 1.2: gelijkvloers 1/3

| Beschrijving | Type | Actie |
|---|---|---|
| 2. bakeliet | Asbestmateriaal | Dringend verwijderen |
| 3. Kachelkoord | Asbestmateriaal | Verwijderen |
| 5. bakeliet | Asbestmateriaal | Zorgvuldig beheren |
| 6. regenpijp | Asbestmateriaal | Zorgvuldig beheren |
| 7. Bakeliet tellerkast | Asbestmateriaal | Zorgvuldig beheren |

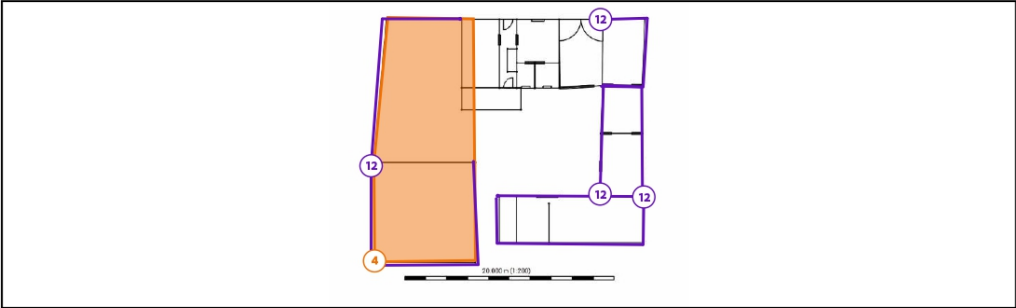
Plan 1.7: 1ste verdiep stalling en afdak

| Beschrijving | Type | Actie |
|---|---|---|
| 4. golfplaten | Asbestmateriaal | <a href="#">Verwijderen</a> |

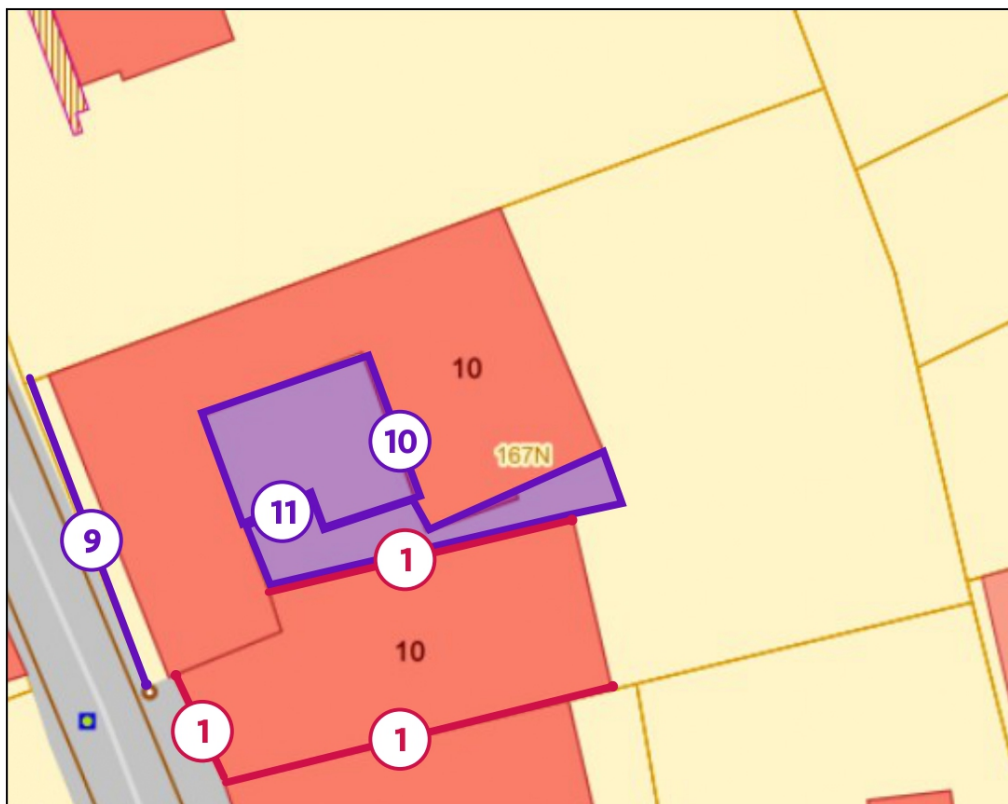
## Plan 2.1: Vaststellingen buiten de constructies

| Beschrijving | Type | Actie |
|---|---|---|
| 1. slip in dakgoot | Asbestmateriaal | Dringend verwijderen |

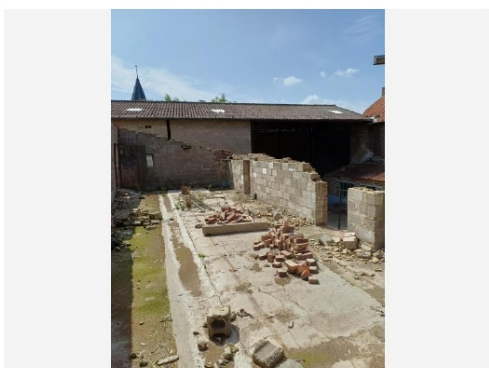
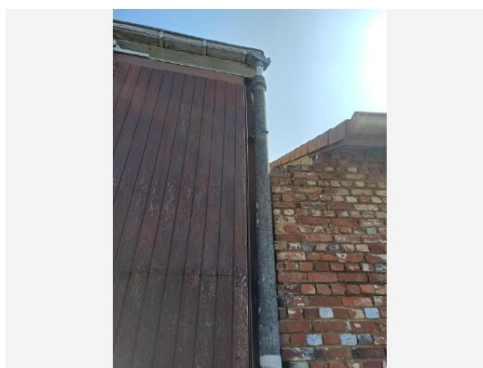
## Fiche 1: slip in dakgoot

Asbestmateriaal – afvalstof

Het asbestmateriaal valt onder de mijlpaal van 2040.

Dringend verwijderen

| Beschrijving | slip in dakgoot |
| Type afvalstof | Betreft resten (contaminatie) van verwerking of beschadiging |
| Bron van de resten | asbestgolfplatendak |
| Gebondenheid resten | Niet hecht |
| Hoeveelheid (gewicht - aantal) | <ul style="list-style-type: none"> <li>1,00 kg - 1 stuk</li> </ul> |

- Verwijder het asbestafval.

- Eenvoudige handelingen: mag via doe-het-zelf of door werknemer(s) met opleidingsattest eenvoudige handelingen  
Verwijder het slip uit de goot nadat het asbesthoudend dak verwijderd is. Doe dit met de nodige PBM's. (wegwerptyvek type 5/6, FFP3 mondk masker, latex handschoenen)

Gebruik het regenwater dat via de dakgoot komt enkel voor gesloten circuits (bv. spoelen toiletten). Reinig na het vervangen van het dak of de gevel de dakgoten en regenwaterput of -ton om asbesthoudend sediment of slib te verwijderen.

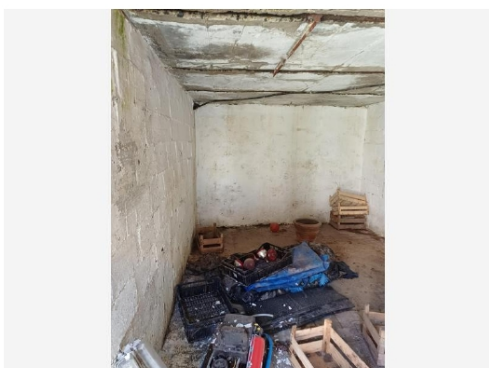
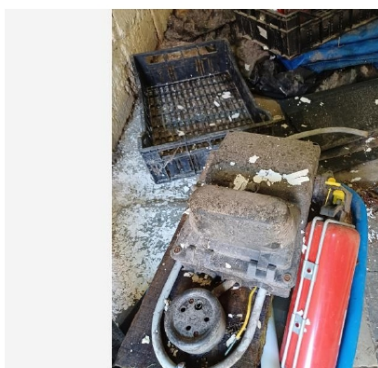
## Fiche 2: bakeliet

Asbestmateriaal - afvalstof

Het asbestmateriaal valt onder de mijlpaal van 2040.

Dringend verwijderen

| Beschrijving | bakeliet |
| Type afvalstof | Betreft stock-voorraad of gedemonteerde asbestmaterialen |
| Totaal gewicht | 0,50 kg |

- Verwijder het asbestafval.

- Eenvoudige handelingen: mag via doe-het-zelf of door werknemer(s) met opleidingsattest eenvoudige handelingen  
het bakeliet afval kan eenvoudig verwijderd worden. Doe die verder zonder het bakeliet te breken.

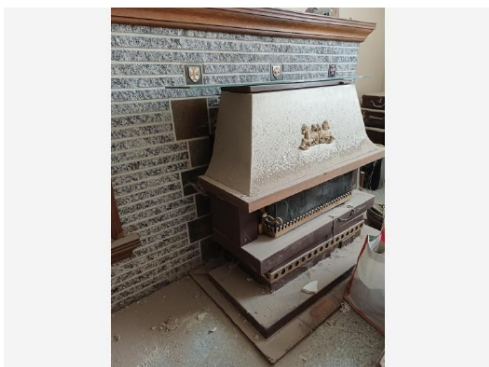
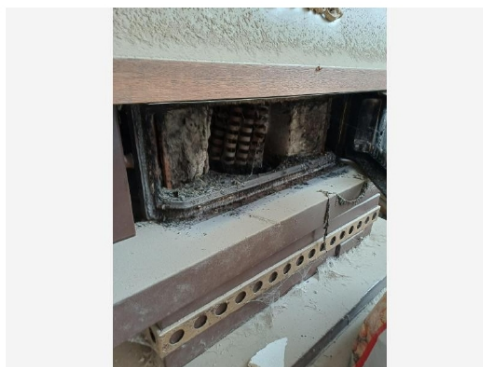
## Fiche 3: Kachelkoord

Asbestmateriaal

Het asbestmateriaal valt onder de mijlpaal van 2034.

Verwijderen

| Eindbeoordeling materiaalrisico | Verhoogd materiaalrisico en/of verhoogde kans op vezelvrijgave |

| Gebondenheid | Categorie 3: niet-hechtgebonden met weinig of geen matrix |
| Asbestsoort (vezeltype) | Alleen chrysotiel |
| Asbestconcentratie | Hoog ( $\geq 50\%$ ) |
| Toestand van het materiaal | Licht beschadigd, licht verweerd. Intact calciumsilicaatmateriaal of categorie III 'gebondenheid' |

| # | Type | Referentie | Resultaat |
|---|---|---|---|
| 3.1 | Puntmonster | 006 | Chrysotiel |

- Zorg voor een veilig beheer. Vermijd het beschadigen van het asbestmateriaal. Controleer de toestand jaarlijks op wijzigingen.
- Zorg voor een veilig beheer en verwijder dit asbestmateriaal wanneer het bij werken eenvoudig bereikbaar wordt. Controleer de toestand jaarlijks op wijzigingen.
- Open de kacheldeur niet meer.

- Eenvoudige handelingen: enkel door erkend asbestverwijderaar  
Het kachelkoord is goedbereikbaar en is eenvoudig te verwijderen door een erkende asbestverwijderaar. Dit moet wettelijk gebeuren door een erkende asbestverwijderaar door de hoge risico's die ermee verbonden zijn.

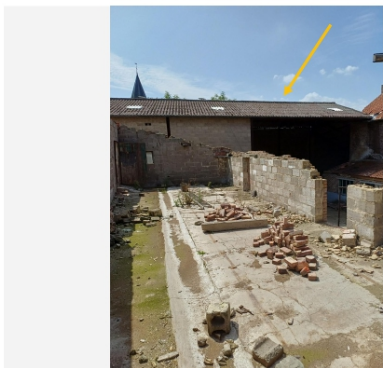
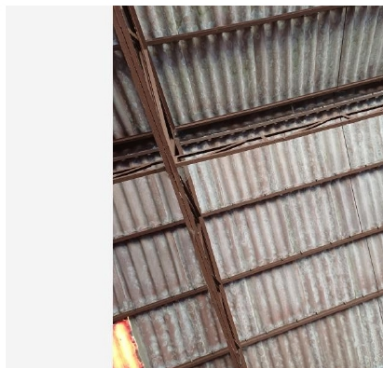
## Fiche 4: golfplaten

Asbestmateriaal

Het asbestmateriaal valt onder de mijlpaal van 2034.

Verwijderen

| Eindbeoordeling materiaalrisico | Verhoogd materiaalrisico en/of verhoogde kans op vezelvrijgave |

| Gebondenheid | Categorie 1: hechtgebonden in oorsprong |
| Asbestconcentratie | Laag (< 50%) |
| Toestand van het materiaal | Matig beschadigd, matig verweerd |

| Asbestmateriaal | Dak- en gevelbekleding - Golfplaat |
| Totale oppervlakte | 204,00 m <sup>2</sup> |

- Zorg voor een veilig beheer. Vermijd het beschadigen van het asbestmateriaal. Controleer de toestand jaarlijks op wijzigingen.
- Zorg voor een veilig beheer en verwijder dit asbestmateriaal wanneer het bij werken eenvoudig bereikbaar wordt. Controleer de toestand jaarlijks op wijzigingen.
- Hemelwater dat afspoelt van asbestcement daken of gevels kan asbestdeeltjes bevatten. Gebruik het enkel voor gesloten circuits (bv. spoelen toiletten). Reinig na het vervangen van het dak of de gevel de dakgoten en regenwaterput of -ton om asbesthoudend sediment of slib te verwijderen

- Eenvoudige handelingen: mag via doe-het-zelf of door werknemer(s) met opleidingsattest eenvoudige handelingen  
Gebruik voor de verwijdering van de golfplaten het juiste handgereedschap. (Er mag geen gebruik worden gemaakt van elektrisch of pneumatische aangedreven gereedschap voor de verwijdering.) Voor het verwijderen moeten de juiste PBM's gebruikt worden zoals tyvek wegwerpoverall type5/6, FFP3 mondmasker, latex handschoenen en veiligheidsbril.  
Raadpleeg de actuele wetgeving op de website van OVAM. Onder strikte voorwaarden is het eventueel

toegestaan om deze toepassing zelf te verwijderen.

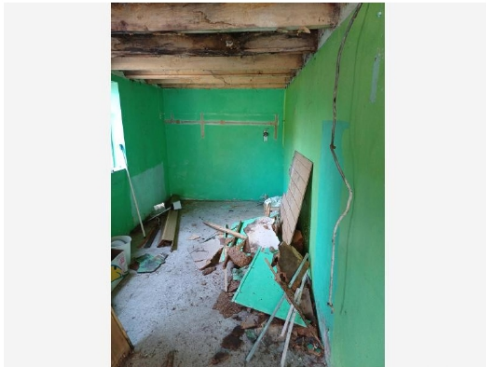
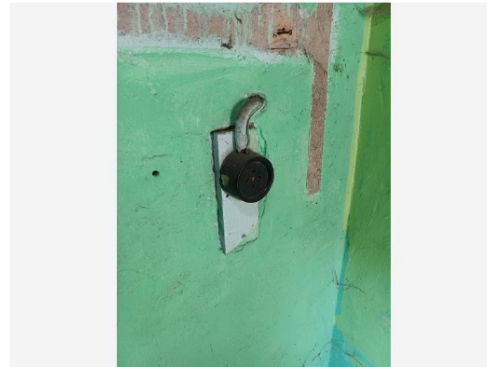
## Fiche 5: bakeliet

Asbestmateriaal

Het asbestmateriaal valt onder de mijlpaal van 2040.

Zorgvuldig beheren

| Eindbeoordeling materiaalarisico | Zeer laag materiaalarisico en/of zeer lage kans op vezelvrijgave |

| Toestand van het materiaal | Onbeschadigd, niet verweerd |

| Asbestmateriaal | Plaat, paneel, tablet - Type Bakeliet |

- Zorg voor een veilig beheer. Vermijd het beschadigen van het asbestmateriaal. Controleer de toestand jaarlijks op wijzigingen.

- Eenvoudige handelingen: mag via doe-het-zelf of door werknemer(s) met opleidingsattest eenvoudige handelingen  
Bij het verwijderen van bakelieten stopcontacten is het belangrijk om voorzichtig te werk te gaan om schade te voorkomen en de veiligheid te waarborgen. Bij beschadigen zou er asbest vrij kunnen komen. Draag bij het verwijderen de juiste PBM's: FFP3 masker, handschoenen en een veiligheidsbril.

Men moet zich goed informeren naar de geldende regels voor asbestinzameling. Zie ook <https://ovam.vlaanderen.be/voorzorgsmaatregelen-bij-asbestverwijdering>.

De verwijderingsmethodiek geldt ook voor alle niet aangeduiden / vergeten bakeliet materialen.

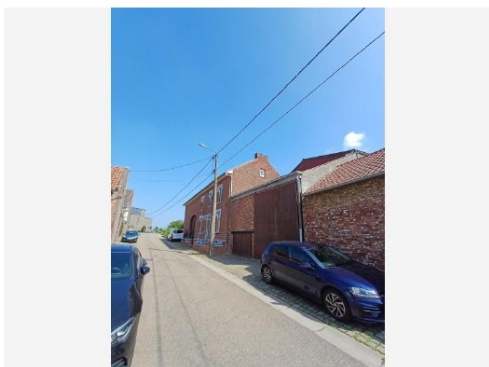
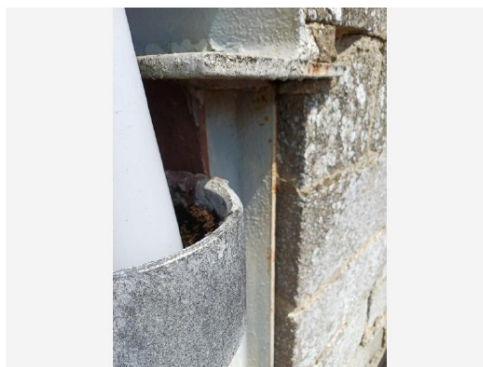
## Fiche 6: regenpijp

Asbestmateriaal

Het asbestmateriaal valt onder de mijlpaal van 2040.

Zorgvuldig beheren

toegestaan om deze toepassing zelf te verwijderen.

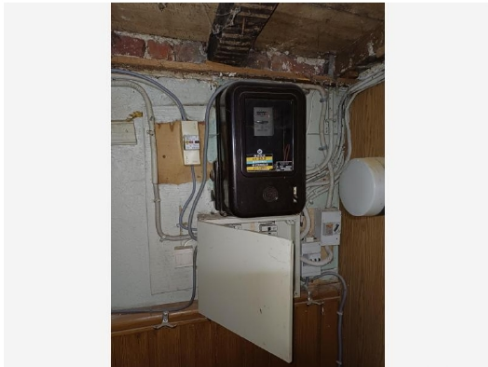
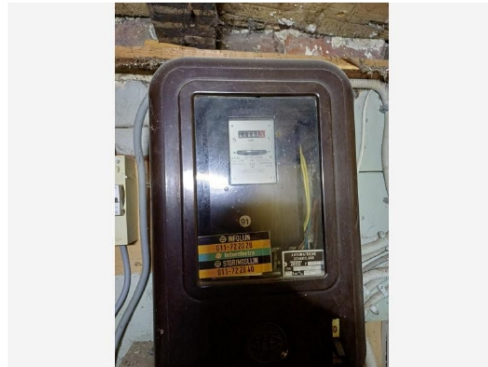
## Fiche 7: Bakeliet tellerkast

Asbestmateriaal

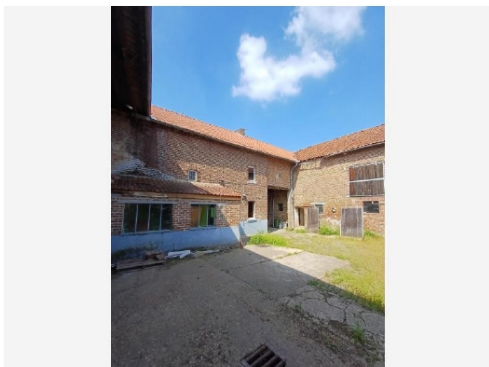
## Fiche 8: schoorsteen

Beperking

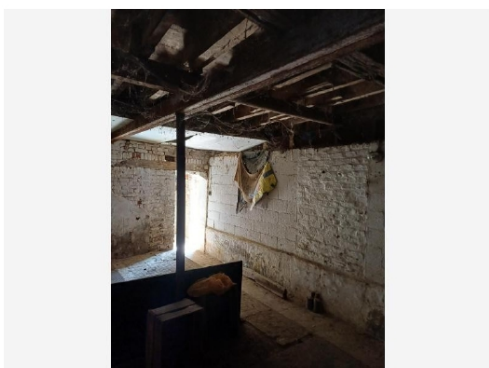
## Fiche 12: baksteenbinnenmuur

Muren zijn naakte muren, die enkel geverft is op enkele plekken.
