SLOOPOPVOLGINGSPLAN UITGEBREIDE PROCEDURE GEBOUWEN

D235 - Mathei - Batsheersstraat 28-30, 3870 Heers

Samenvattende 3-delige code voor asbest: 221

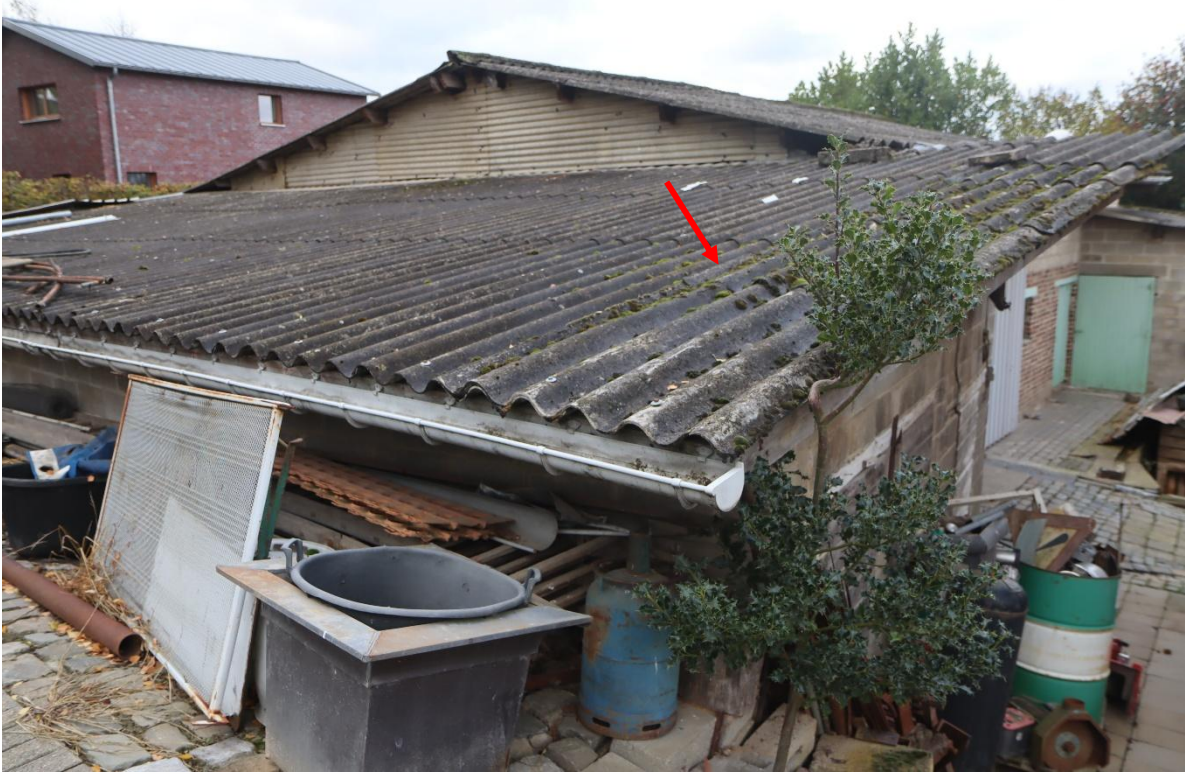
Referentie 1

Kenmerken	
Type toepassing	Golfplaten
Locatie	Loods - dak
Hoeveelheid	310m ²
Bevestigingswijze	Geschroefd
Beoordeling van de toestand	Onderhevig aan verwerking
Opmerkingen	
Conclusie	
Aanwezigheid of afwezigheid van asbest	Asbesthoudend
Monsternummer(s)	
Monsternamestrategie	
Type asbest	Asbestcement
(Semi-)Hechtgebonden / Losgebonden	Hechtgebonden
Blootstellingsrisico	Beperkt
Voorgestelde verwijderingswijze	<input type="checkbox"/> Eenvoudige handelingen <input checked="" type="checkbox"/> Eenvoudige handelingen met bijkomende maatregelen <input type="checkbox"/> Couveusezakmethode <input type="checkbox"/> Hermetische zone
3-delige code	2.2.1

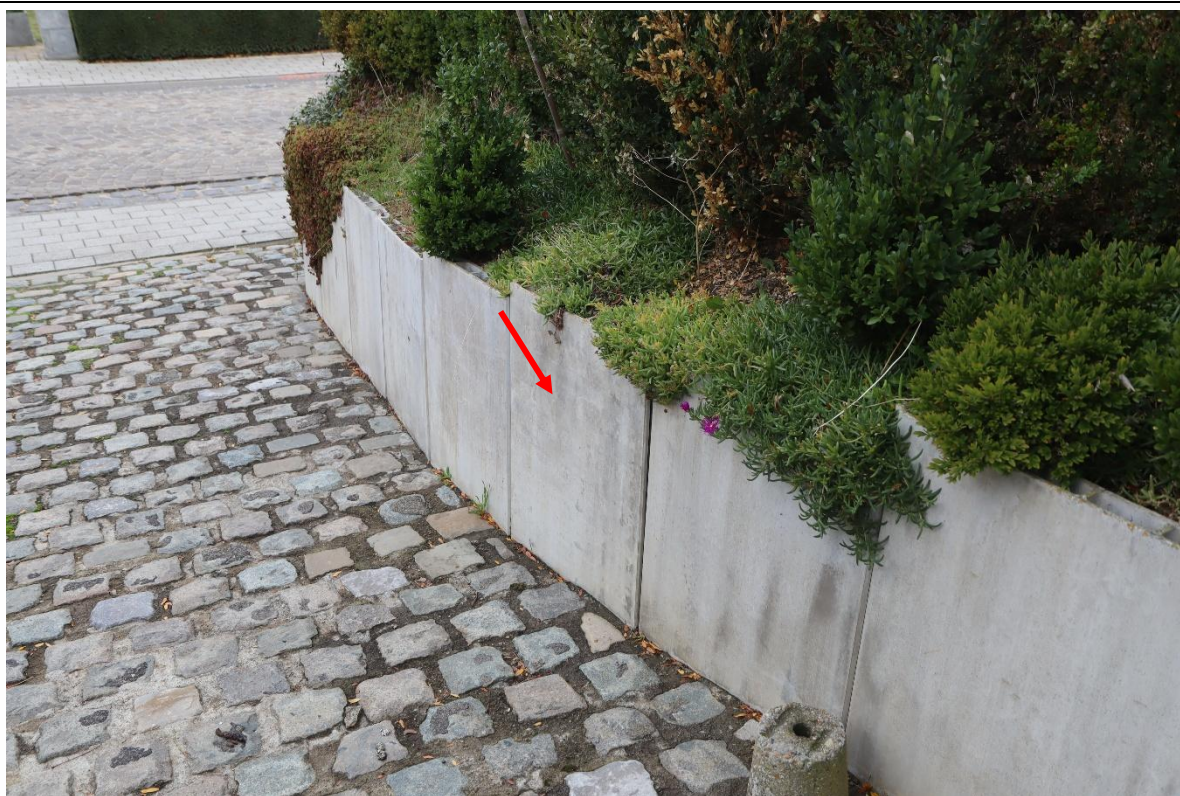
Referentie 2

Type toepassing	Wanden
Locatie	Loods en tuin, zie plan
Hoeveelheid	61m ²
Bevestigingswijze	Gemonteerd
Beoordeling van de toestand	Onderhevig aan verwerking
Opmerkingen

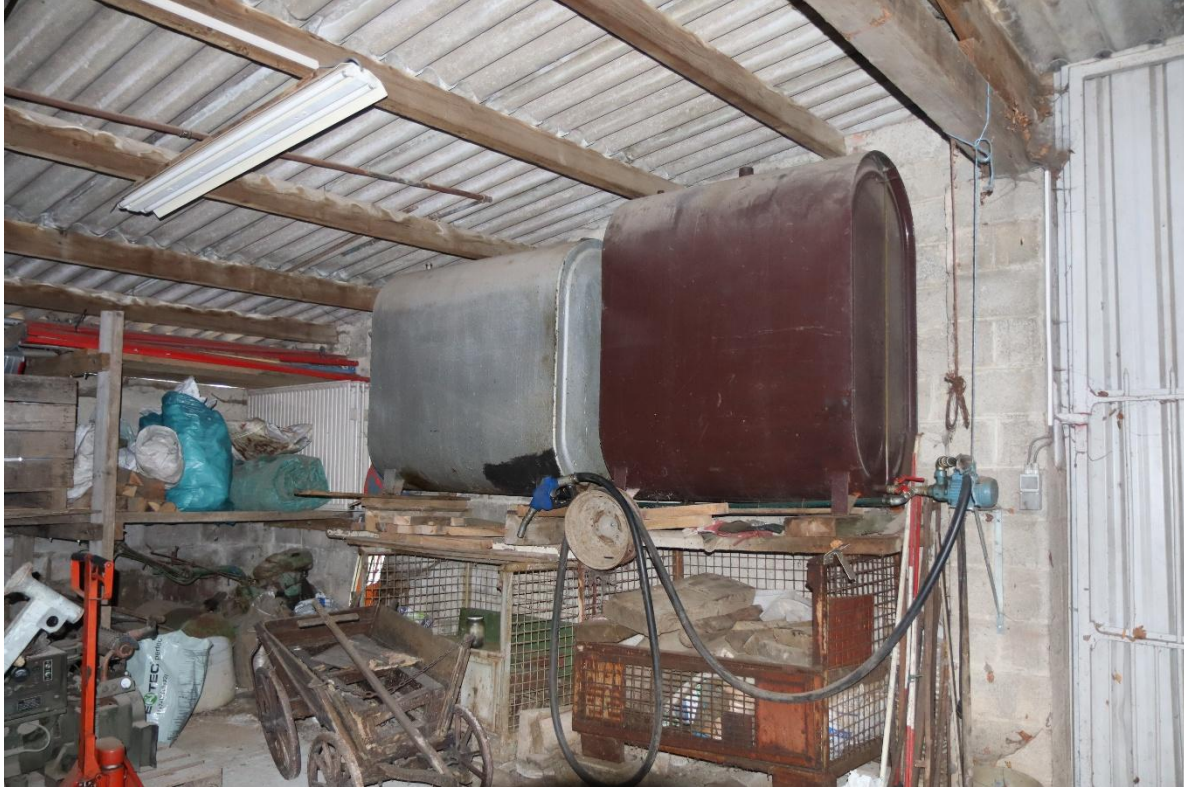
1

Kenmerken	
Type toepassing	AEEA: TL armatuur
EURAL code	16 02 13*
Locatie	Verspreid in de loods
Hoeveelheid	6st
Bevestigingswijze	Gemonteerd
Beoordeling van de toestand	Onbeschadigd
Opmerkingen	
Advies m.b.t. verwijdering	Demonteren en af te voeren naar bv. Recupel
Conclusie	
Aanwezig- of afwezigheid van gevaarlijke materialen	
Wijze van vaststelling	<input type="checkbox"/> Vastgesteld a.d.h.v. een analyse <input checked="" type="checkbox"/> Geschat o.b.v. kennis van het materiaal
Monsternummers	
Monsternamestrategie

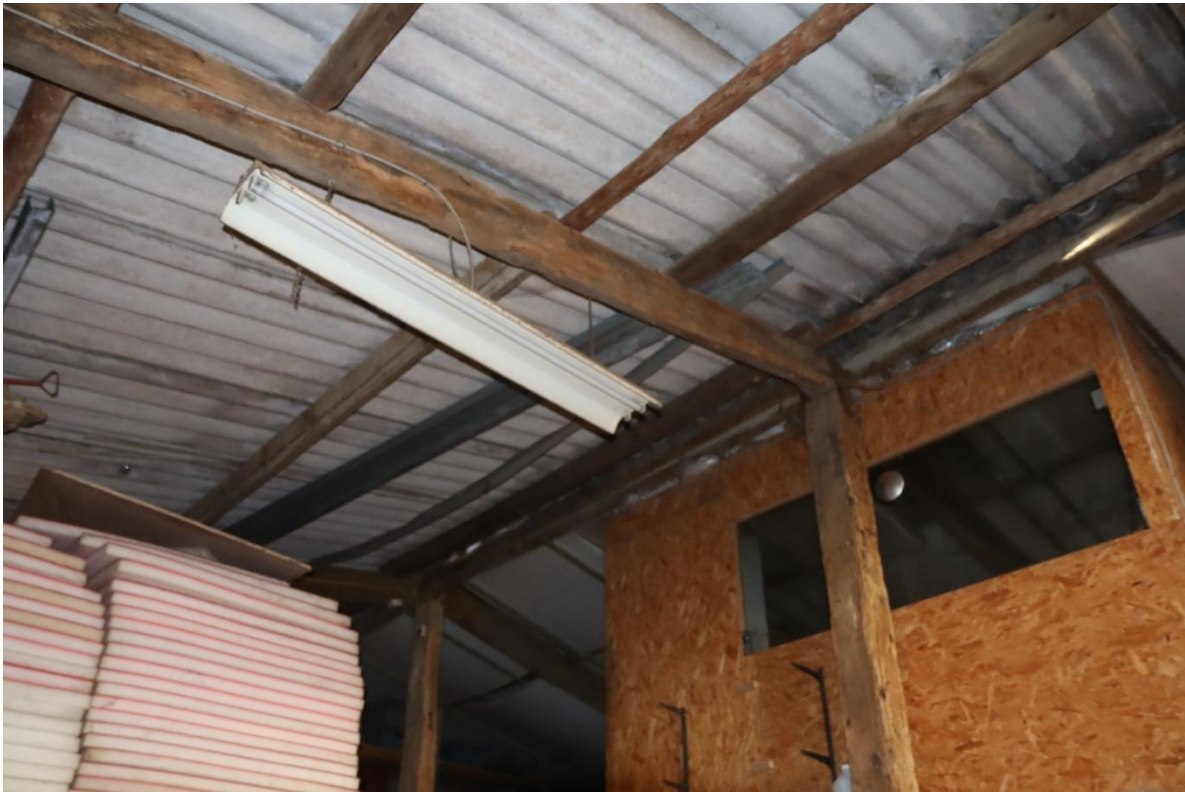
Type toepassing	AEEA: TL lamp
EURAL code	20 01 21*
Locatie	Verspreid in de loods
Hoeveelheid	11st
Bevestigingswijze	Gemonteerd
Beoordeling van de toestand	Onbeschadigd
Opmerkingen	
Advies m.b.t. verwijdering	Demonteren en af te voeren naar bv. Recupel

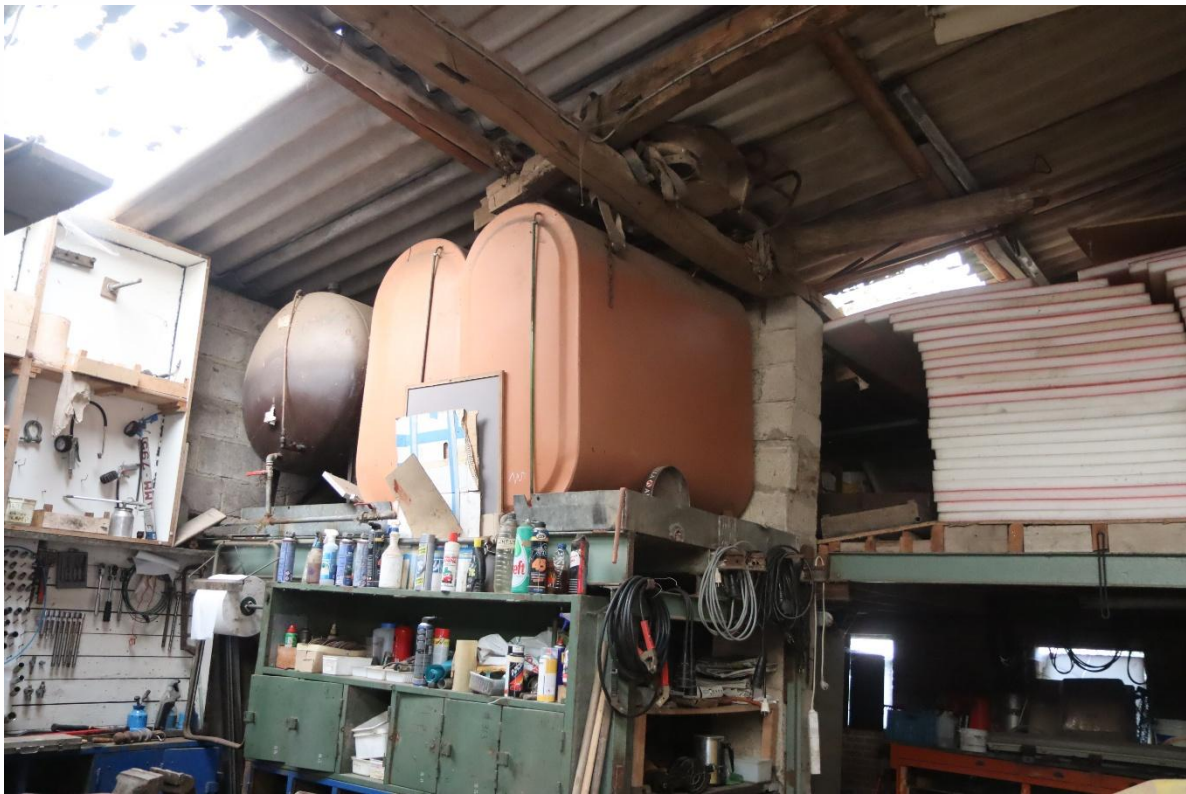
Type toepassing	Metaalafval: olietanks
EURAL code	16 02 13*
Locatie	Verspreid in de loods
Hoeveelheid	7st
Bevestigingswijze	Gemonteerd / Iostaand
Beoordeling van de toestand	Onbeschadigd
Opmerkingen	
Advies m.b.t. verwijdering	Demonteren en apart af te voeren
