TIPOLOGISCHE STUDIE

Dorpskern Batsheers

Rapport van het Bouwhistorisch Onderzoeksbureau Archivaria.
In opdracht van de familie Mathei, Batsheersstraat 28-30, Batsheers.

De hoofdonderzoeksvraag van deze bouwhistorische studie is daarom: In welke mate is de originele dorpsstructuur met omgeving en de originele bebouwing van Batsheers bewaard en herkenbaar gebleven? Er wordt met andere woorden enerzijds gefocust op de historische ontwikkeling van het dorp, en anderzijds op de huidige toestand. Aangezien het om een dorpsgezicht gaat, ligt de focus ook op meerdere niveaus, namelijk op macroschaal (de dorpskern), mesoschaal (de open ruimte tussen en rondom de gebouwen), en microschaal (de gebouwen). Deze opdeling laat toe om zowel te focussen op het behoud van de historische dorpsstructuur, het gebruik en inrichting van de open ruimte en de herkenbaarheid van de originele bebouwing. Het verkrijgen van dit totaalbeeld is belangrijk, want enkel zo kan besloten worden in welke mate dit dorpsgezicht haar erfgoedwaarde tot op vandaag heeft kunnen bewaren en in hoeverre de erfgoedwaardes, zoals bepaald in het beschermingsbesluit, nog bestaan. Op basis van de informatie uit dit rapport kan h

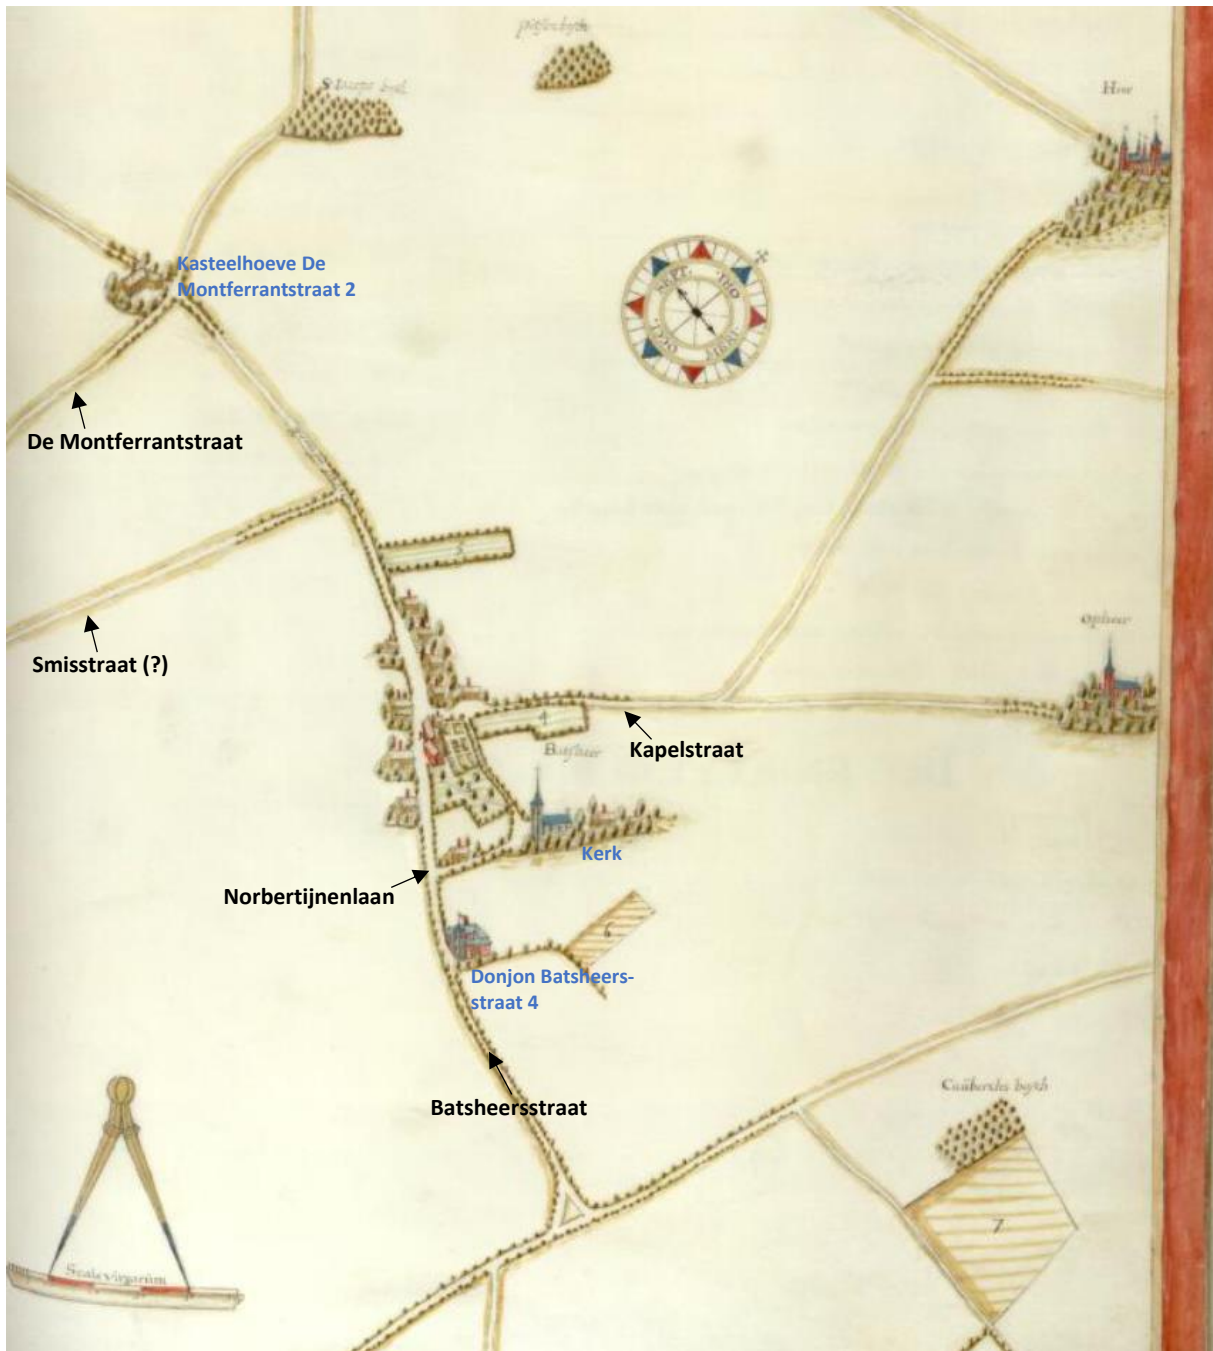
Fig. 2: Pagina uit het kaartboek van alle goederen van de abdij van Averbode, opgesteld door landmeter Cornelis Louis, in opdracht van de abt Servaas Vaes in 1650-1680. Centraal bevindt zich de dorpskern van Batsheers met bebouwing langs de Batsheersstraat; rechts bevindt zich Opheers en rechtsboven Heers. (Rijksarchief te Leuven, 701, 5009, Tabblad 72, digitaal via [Abdij van Averbode \(arch.be\)](http://Abdij van Averbode (arch.be)).)

Een eerste beeld van Batsheers krijgen we dankzij het kaartboek van de abdij van Averbode, opgesteld door landmeter Cornelis Lowis, in opdracht van de abt Servaas Vaes in 1650-1680. Opvallend is te zien hoe de huidige dorpsstructuur van Batsheers al goed te herkennen is op de 17^{de}-eeuwse kaart. De bebouwing die op de kaart te zien is, was al duidelijk geconcentreerd langs de Batsheersstraat, als een klein straatdorp. De Batsheersstraat kreeg haar huidige naam pas na de fusie in 1971, voordien was er hier sprake van de Dorpsstraat. Ook de Norbertijnenlaan, Kapelstraat, de Montferrantstraat en mogelijks de Smisstraat, zijn al duidelijk te herkennen op de kaart. De kernbewoning situeerde zich tussen twee historische "kasteeldomeinen" waarop oorspronkelijk adellijke families woonden, maar die uiteindelijk evolueerden tot pure landbouwbedrijven. Ten noorden van de historische bewoningskern van Batsheers kunnen we al de hoeve met het huidige adres de Montferrantstraat 2 lokaliseren, wat in oorsprong een waterburcht van de familie de Montferrant was met voorgeschiedenis tot 1240; en ten zuiden is er de hoeve met huidig adres Batsheersstraat 4, met een donjon als hoektoren. Het centrum van het dorp werd gevormd door de kerksite, met kerk en pastorie met bijhorende tuin.²

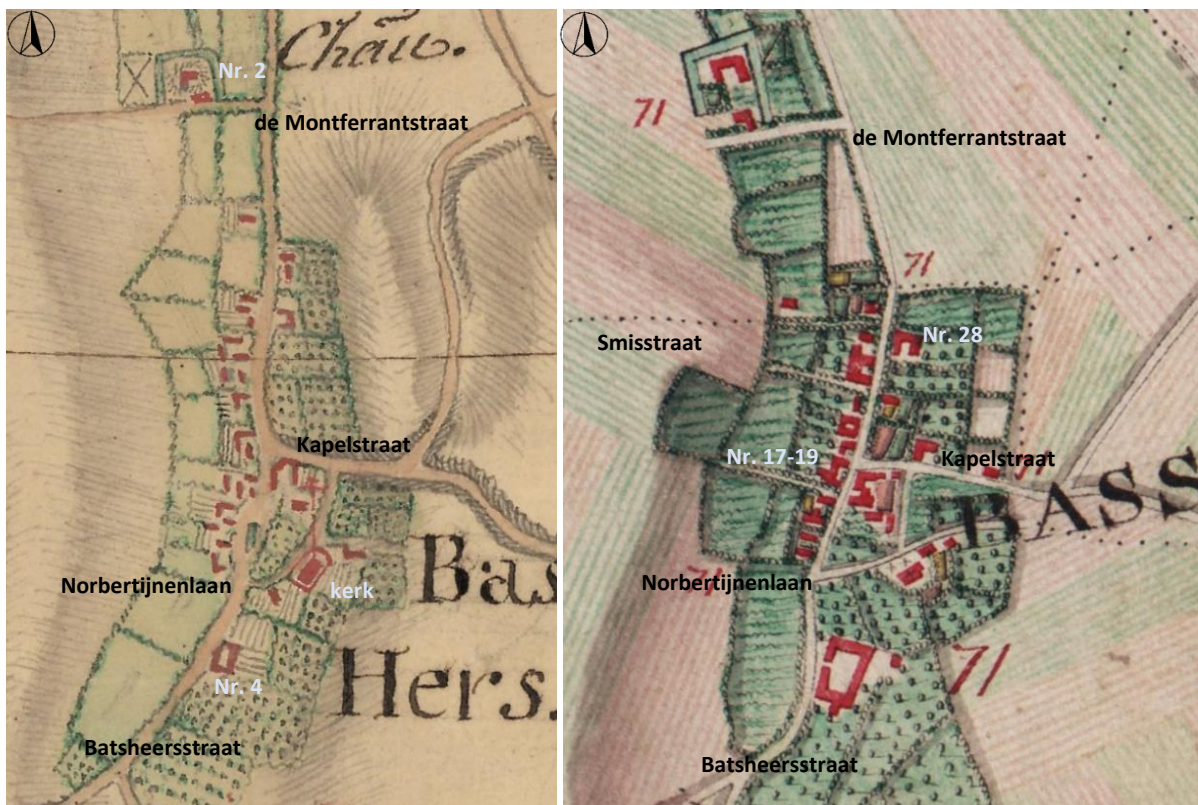
Fig. 3: Links: Batsheers op de Villaretkaart uit 1745-1748, rechts op de kaart van de Ferraris, 1771-1778. ([Geoportaal | Onroerend Erfgoed](#))

De historische kaarten eerstvolgend op de kaart uit het kaartboek van de abdij van Averbode dateren uit de 18^{de} eeuw. Enerzijds is er de minder betrouwbare Villaretkaart uit 1743-1745, anderzijds de bekende en betrouwbare de Ferrariskaart uit 1771-1778. De Villaretkaart is genoemd naar Jean Villaret, ingenieur-geograaf bij het Franse hof en één van de makers van de kaart. Deze kaart kwam tot stand na één van de Franse veroveringstochten door onze gebieden in 1745-1748. De kaart van de Ferraris, ook gekend als de Kabinetskaart van de Oostenrijkse Nederlanden, werd gemaakt in de periode 1771-1778 door de graaf de Ferraris in opdracht van Karel van Lotharingen. Op beide kaarten zien we het verloop van wegen, de aanwezigheid van omhaagde weilanden, boomgaarden moestuinen, en akkers, en verschillende losstaande gebouwen. De vergelijking tussen de 17^{de}-eeuwse kaart van de abdij van Averbode en de 18^{de}-eeuwse kaarten doet een toename in het aantal gebouwen, en dus

aantal inwoners van Batsheers, veronderstellen. Op de Villaretkaart zijn de belangrijke gebouwen (Batsheersstraat 4, kerksite en de Montferrantlaan 2) vrij juist afgebeeld, maar de overige gebouwen lijken ongeordend en niet precies neergetekend te zijn. De Smisstraat die wel al op de 17^{de}-eeuwse kaart van de abdij van Averbode te zien is, is niet of minder duidelijk aangegeven op de 18^{de}-eeuwse kaarten. De stippenlijn op de kaart van de Ferraris wijst wel op een pad ter hoogte van de huidige straat. De bijhorende legende van de Ferrariskaart benoemt de overige wegen als landwegen. De Norbertijnenlaan buigt op de 18^{de}-eeuwse kaarten niet enkel af langs de pastorie, maar liep ook in een rechte lijn naar de Kapelstraat. Verder zien we dat er ter hoogte van Batsheersstraat 17 en 36 een omhaagd wegje liep naar de achterliggende weilanden. Deze ten zuiden van nr. 17 is vandaag nog aanwezig. Rondom het straatdorp lagen wijdverspreide akkers, die door de Ferraris duidelijk werden ingekleurd. Het is doordat deze buffer van uitgestrekte, glooiende landbouwpercelen bewaard bleef, en de uitvalswegen niet zijn aangetast door uitwaaierende lintbebouwing, dat het uitgesproken dorpskarakter van Batsheers dat op de historische kaarten te zien is, bewaard bleef.

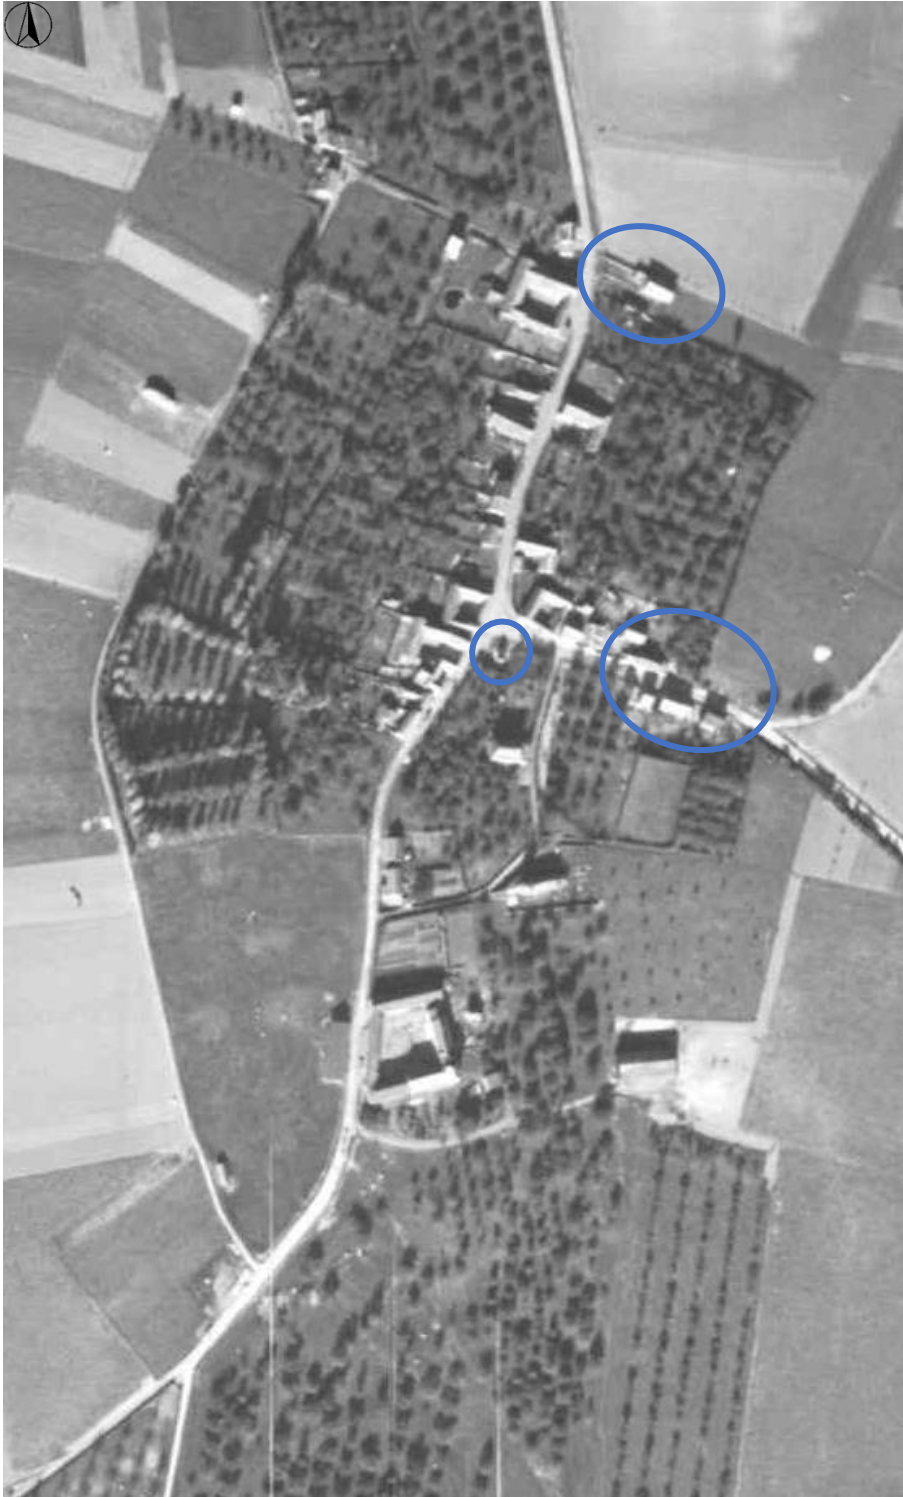
Fig. 8: Luchtfoto uit 1947, met aanduiding van nieuwe gebouwen ten opzichte van 1934. ([1947 B3-SINT-TRUIDEN_221.jpg \(2877x4052\) \(cartesius.be\)](#))

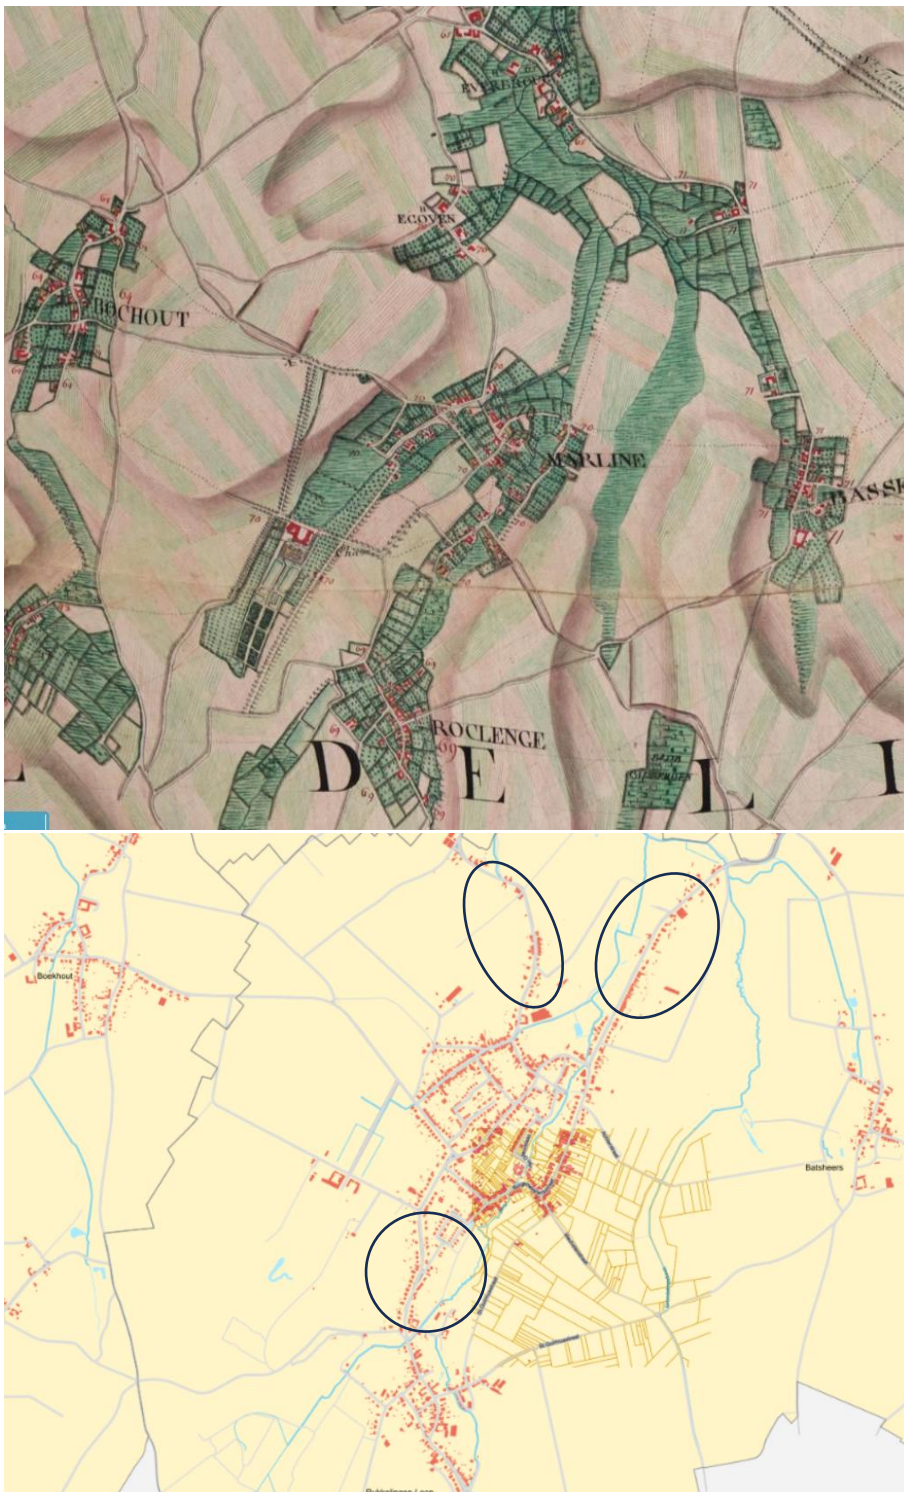
Fig. 14: Kaart van de Ferraris (1771-1778) en hedendaags percelenplan waarop Batsheers, Rukkelingen-Loon, Mechelen-Bovelingen en Boekhout te zien zijn. Hier vond wel duidelijk een latere uitbreiding van de dorpen via lintbebouwing plaats. ([Geoportaal](#) | [Onroerend Erfgoed](#))

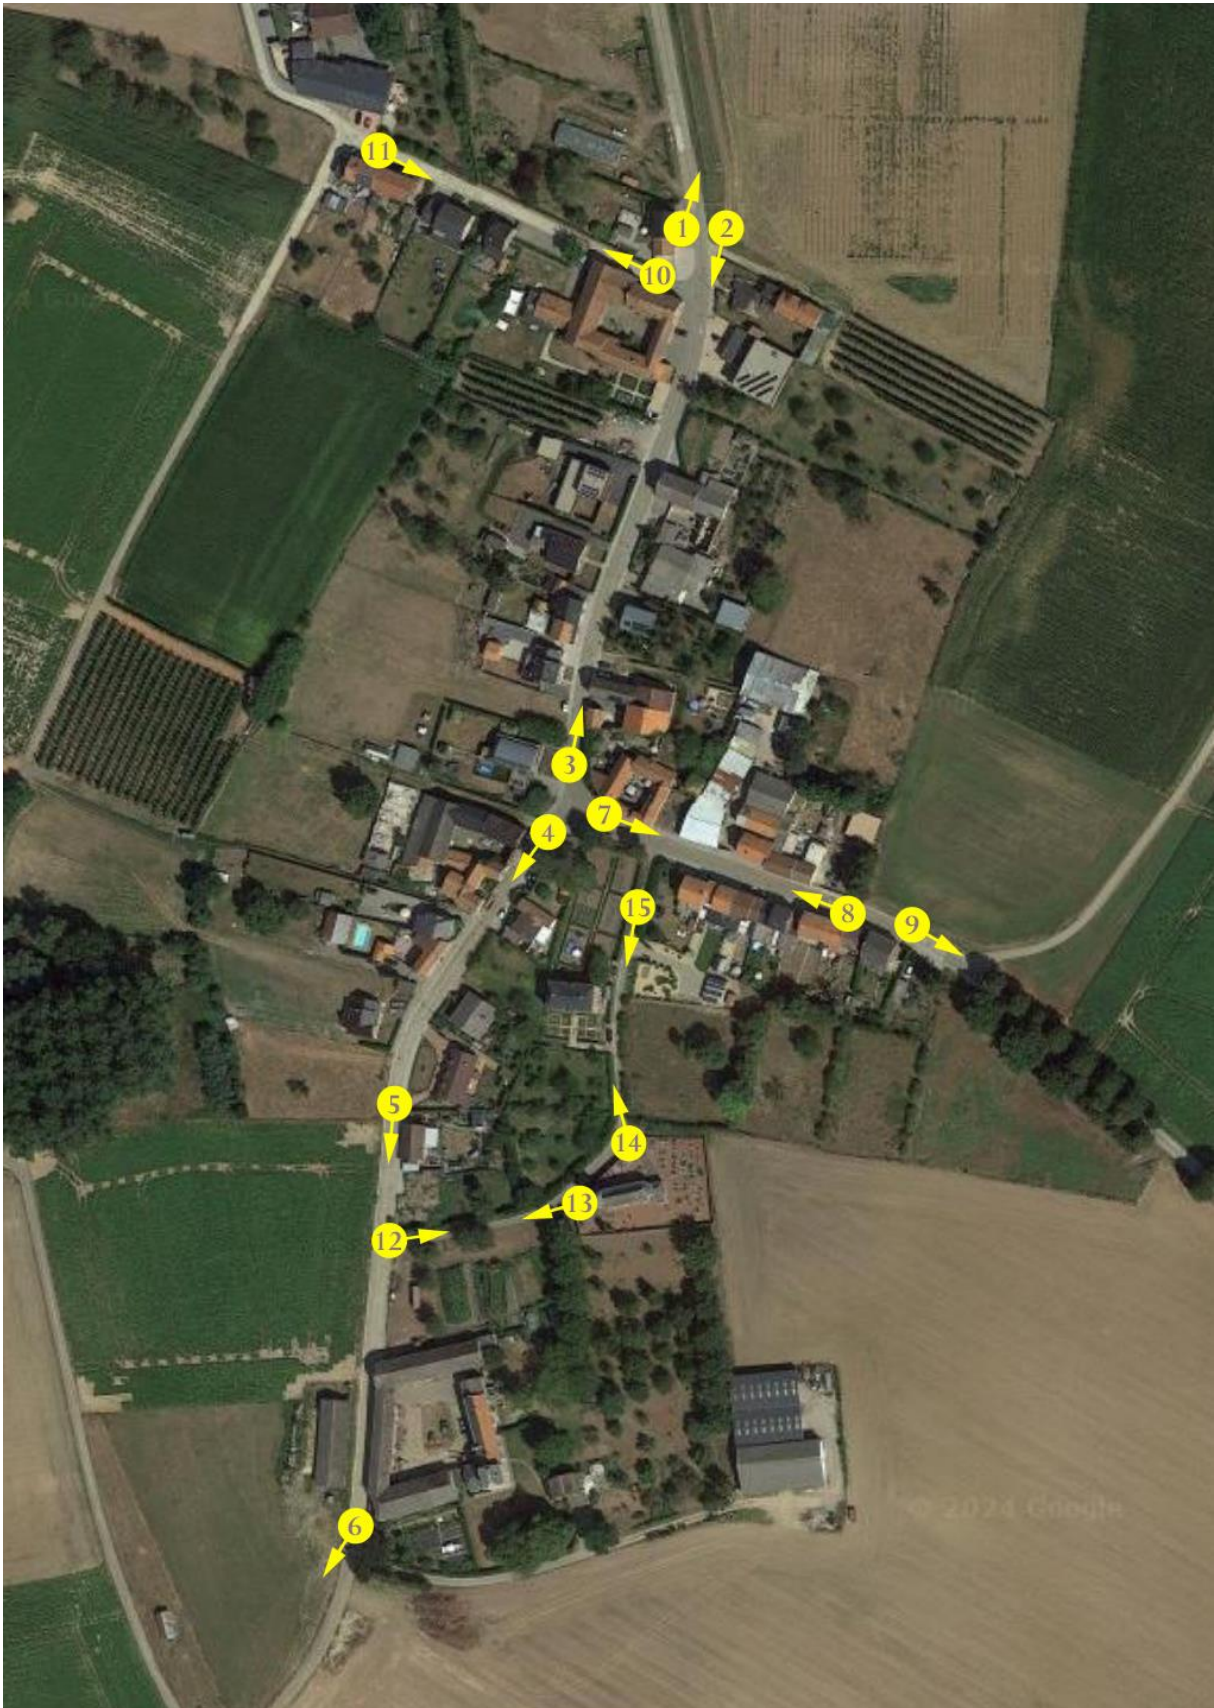
Fig. 21: Hedendaagse luchtfoto van Batsheers, met aanduiding van de zichtpunten van onderstaande overzichtsfoto's.

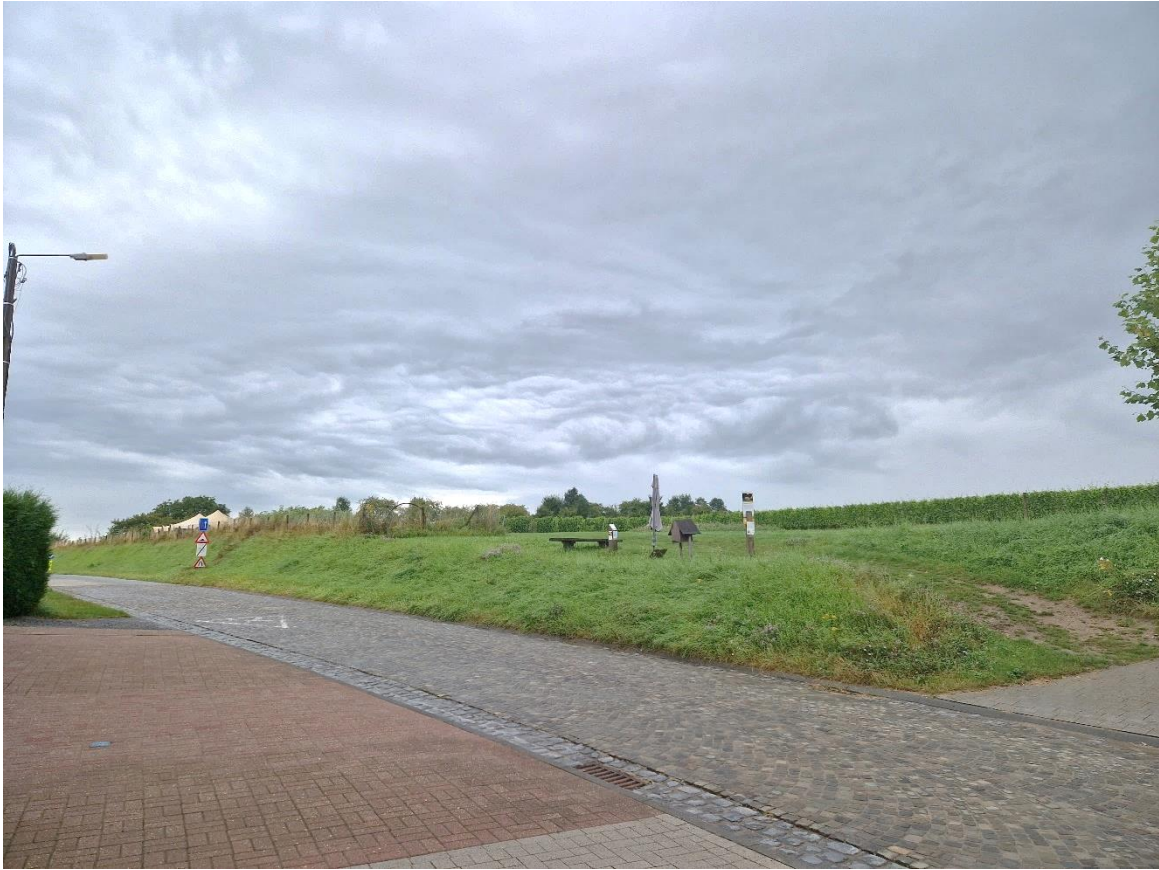
Fig. 22: Zichtpunt 1: Het open landschap op het uiteinde van de straat is goed bewaard gebleven. Er is geen lintbebouwing.

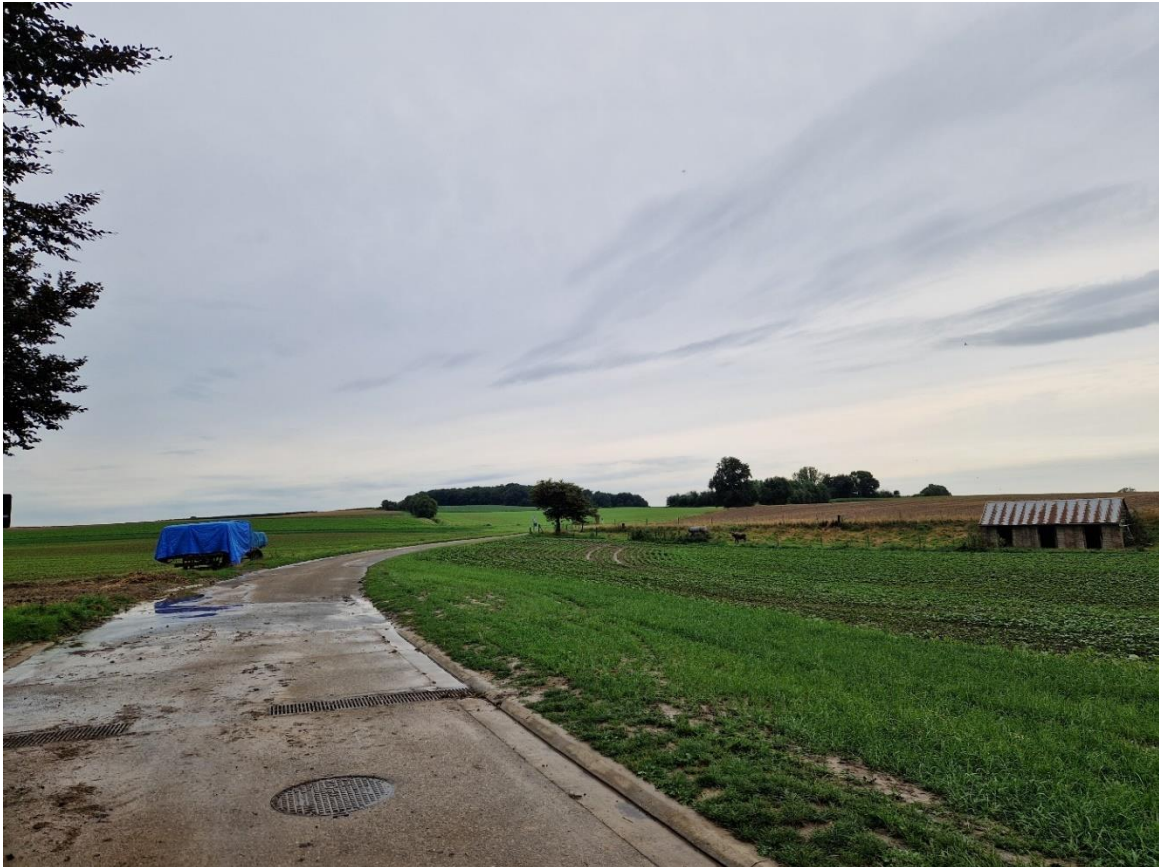
Fig. 27: Zichtpunt 6: Op het uiteinde van de Batsheersstraat is het open veldenlandschap perfect bewaard, er is geen lintbebouwing.

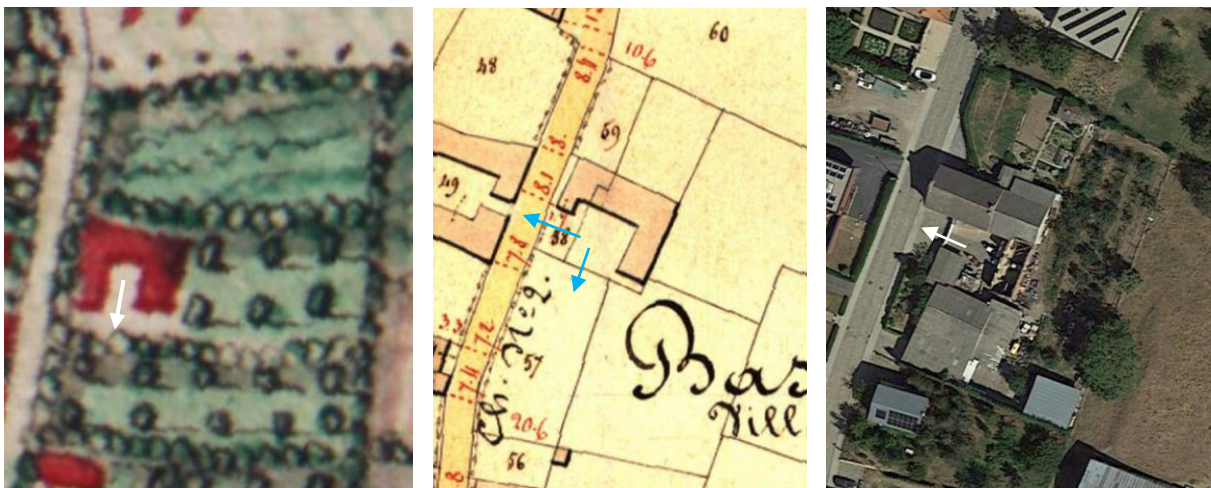
Fig. 37: Evolutie van het erf van Batsheersstraat 28-30. Oorspronkelijk werd deze buitenruimte door drie vleugels afgebakend, en was ze geopend naar het zuiden (links). In de loop van de 19^{de} eeuw vervagen de contouren deels door de afbraak van de straatvleugel, waardoor het erf zich vanaf nu zowel naar het zuiden als naar de straat opent (midden). In de loop van de 20^{ste} eeuw wordt een grote hangar bijgebouwd, waarbij enerzijds een deel van het erf bebouwd wordt en anderzijds het erf terug door drie vleugels afgebakend wordt. In tegenstelling tot de oorspronkelijke opzet opent de U-vorm zich nu echter naar de straat, terwijl de zuidzijde die door de eeuwen heen steeds open is geweest nu gesloten is (rechts).

Het erf is door de eeuwen heen steeds op deze locatie aanwezig geweest en is de meest belangrijke buitenruimte binnen een hoeve, waardoor deze een hoge erfgoedwaarde kan toebedeeld krijgen. Deze waarde wordt echter verzwakt door de ingrijpende wijzigingen die deze ruimte heeft ondergaan, zoals op fig. 37 kan gezien worden. Door de afbraak van de straatvleugel werd dit een minder duidelijk afgebakende buitenruimte, terwijl deze oorspronkelijk duidelijk gedefinieerd werd door de drie aansluitende vleugels. De plaatsing van de poort is minder storend aangezien hekken en poorten courant voorkwamen rond een erf, maar het verkleinen van de buitenruimte door plaatsing van de hangar was daarentegen zeer storend.

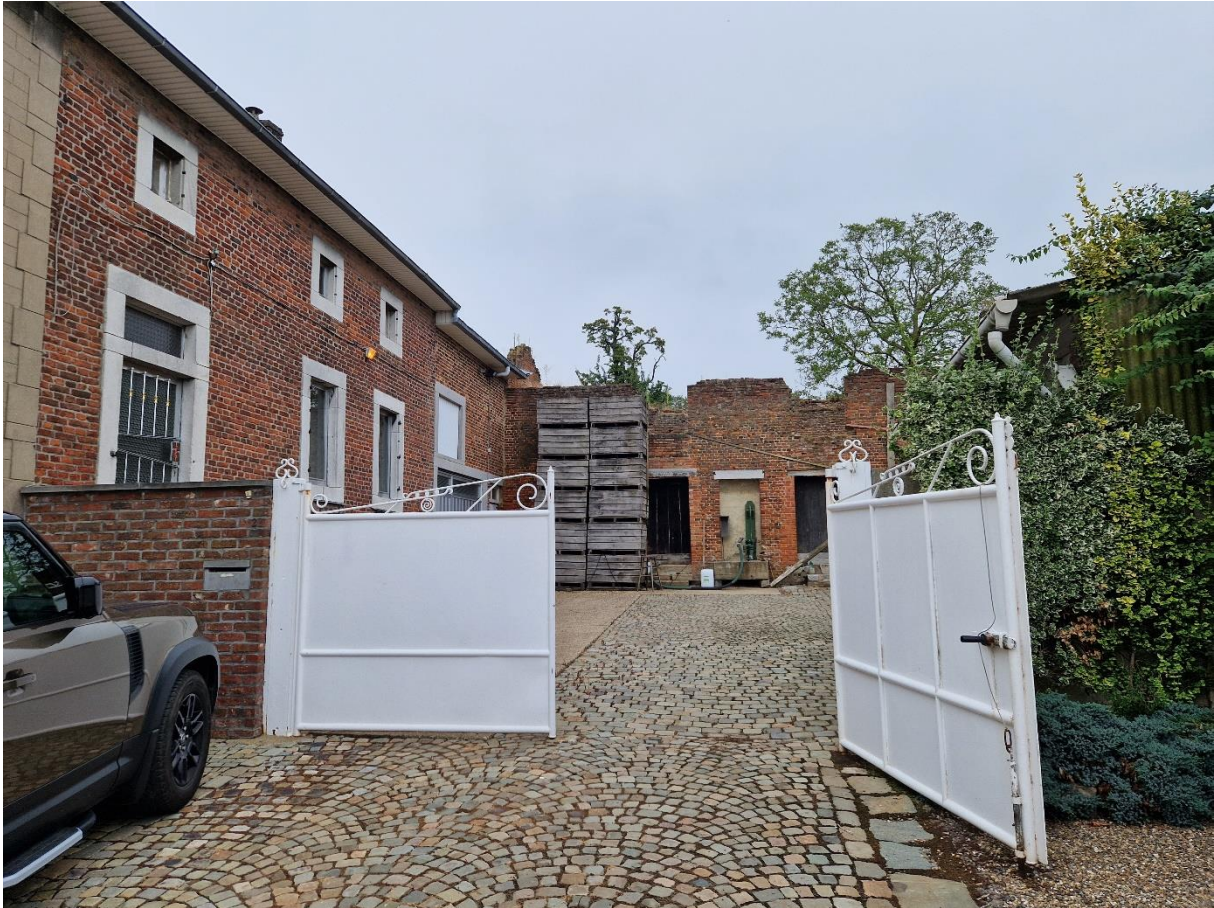
Fig. 38: Hedendaagse toestand van het erf. Er werd in de loop van de 20^{ste} eeuw een ommuring met poort toegevoegd. Rechts de uitloper van de hangar die toegevoegd werd op de voormalige open buitenruimte. De grond werd enerzijds deels gebetonneerd, maar anderzijds grotendeels afgewerkt met kleine kasseitjes.

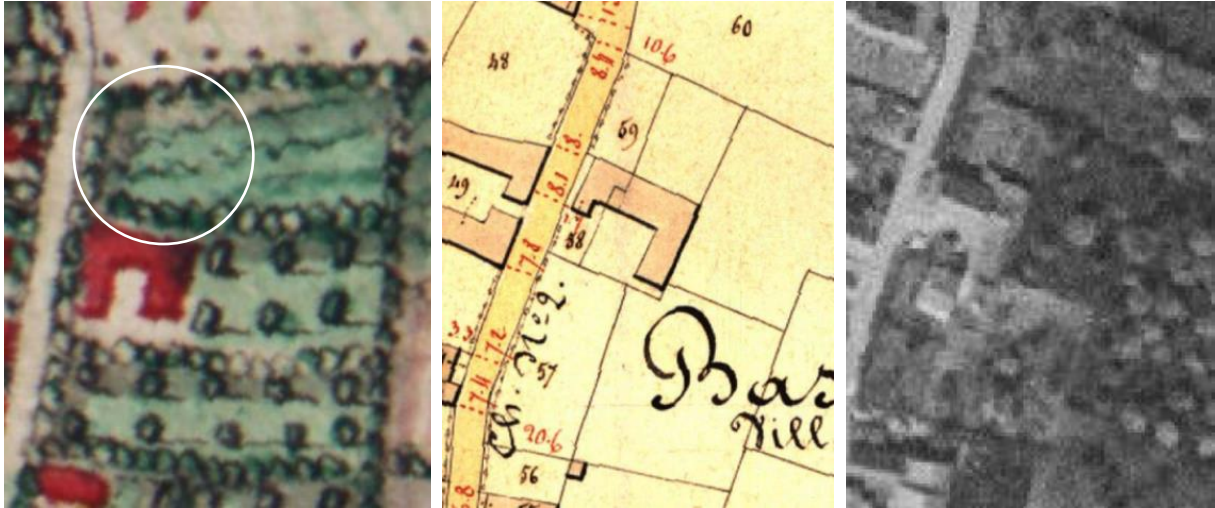
Fig. 39: Reeds bij de Ferraris (links) is hier een open buitenruimte aanwezig (wit), ingericht als weide. Deze buitenruimte was destijds veel breder als de huidige tuinen en was afgeboord door houtkanten. De 19^{de}-eeuwse kaart (midden) laat de huidige contouren van de tuinen zien in de perceelsgrenzen, maar geeft geen informatie over de functie van de buitenruimte. Op 20^{ste}-eeuwse luchtfoto's (rechts) is hier ook stevast een open buitenruimte te zien, als een 'eilandje' binnen grote boomgaarden.

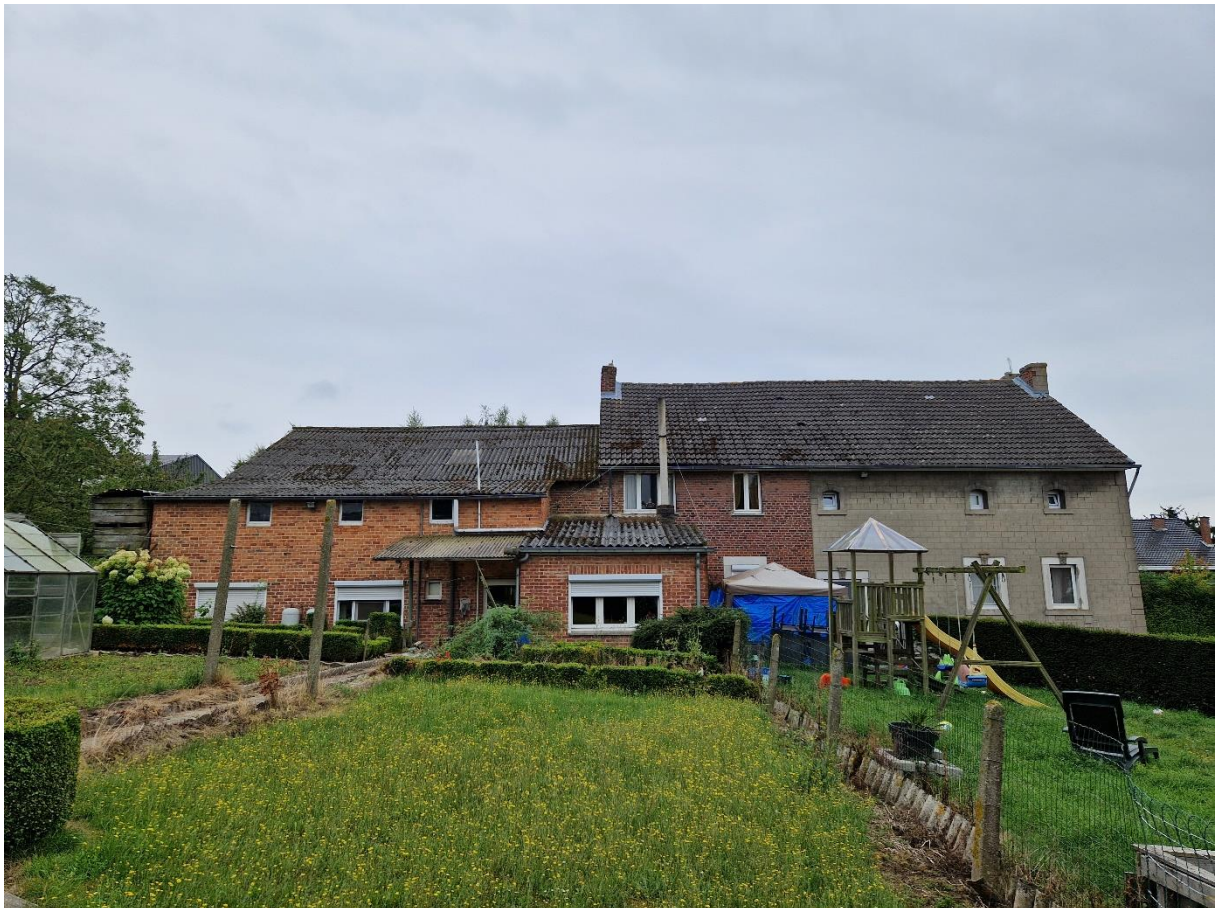
Fig. 40: Hedendaags overzicht van de voormalige moestuin. Een hedendaagse draadafspanning geeft de 19^{de}-eeuwse perceelsgrens aan. De groenteteelt werd vervangen door een gazon.

Aangezien de agrarische functie van veel hoeves in de loop van de 20^{ste} eeuw grotendeels verdween, en door de opkomst van supermarkten, werden moestuinen stilaan overbodig. Deze werden in veel gevallen omgevormd tot gewone genots- en siertuinen met gazon. Dit gebeurde ook bij Batsheersstraat 28-30. Op oude kaarten en luchtfoto's kan steevast een open ruimte ten noorden van de woningvleugel gezien worden, er kan van uitgegaan worden dat dit de moestuin was. Bij de opsplitsing van de woningvleugel werd ook deze buitenruimte mee opgesplitst, zoals aan de 19^{de}-eeuwse perceelsgrenzen kan gezien worden. Heden is deze buitenruimte nog steeds duidelijk herkenbaar, maar de moestuinfunctie is vervangen door een gewone tuin. Ook de historische afsluiting is inmiddels vervangen door een hedendaagse draadafspanning.

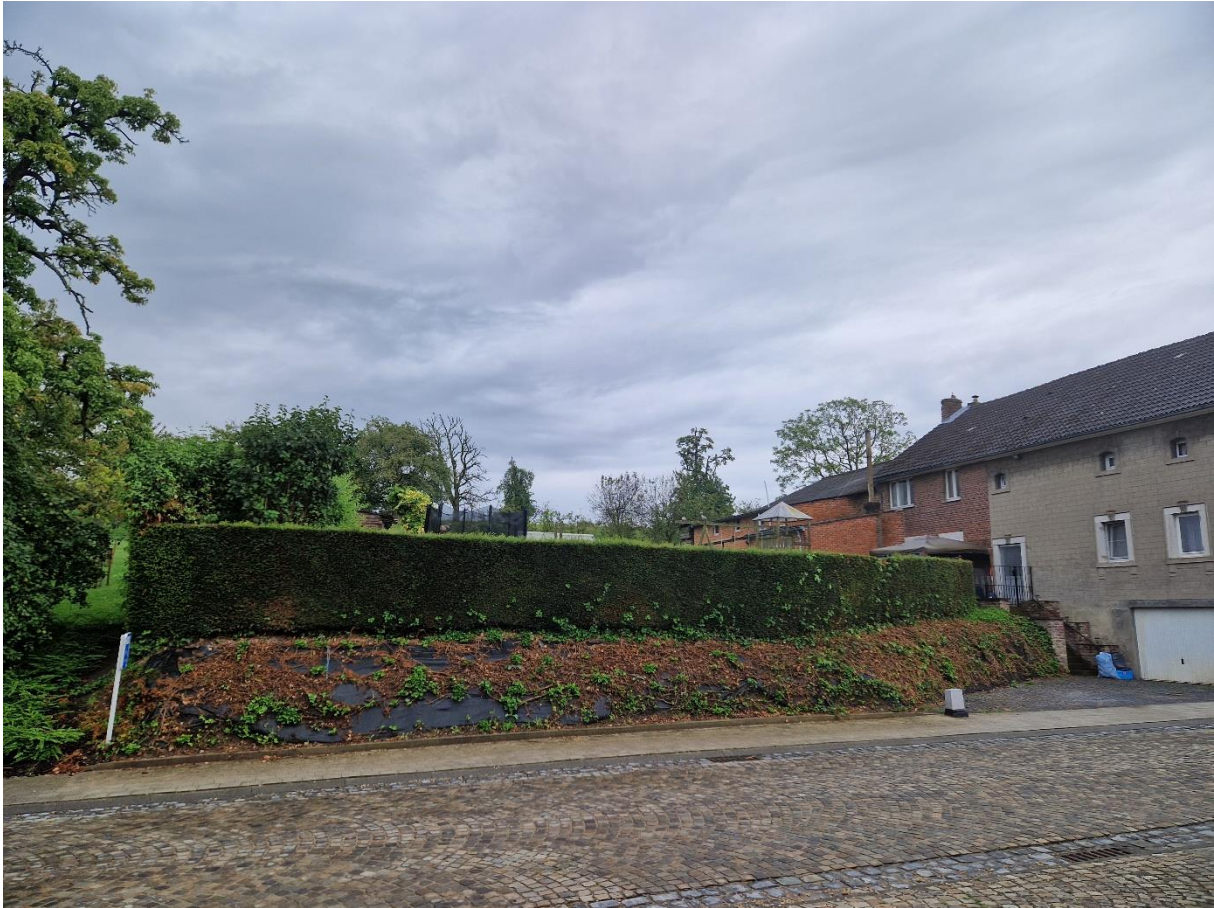
Fig. 41: De tuinen liggen op een hoger niveau dan de straat, en zijn nog steeds van het zicht onttrokken door een ondoorzichtige afsluiting, zoals door de eeuwen heen ook steeds het geval zal geweest zijn. Een deel van de tuinen werd echter rond 2000 omgevormd tot oprit voor de nieuwe garage.

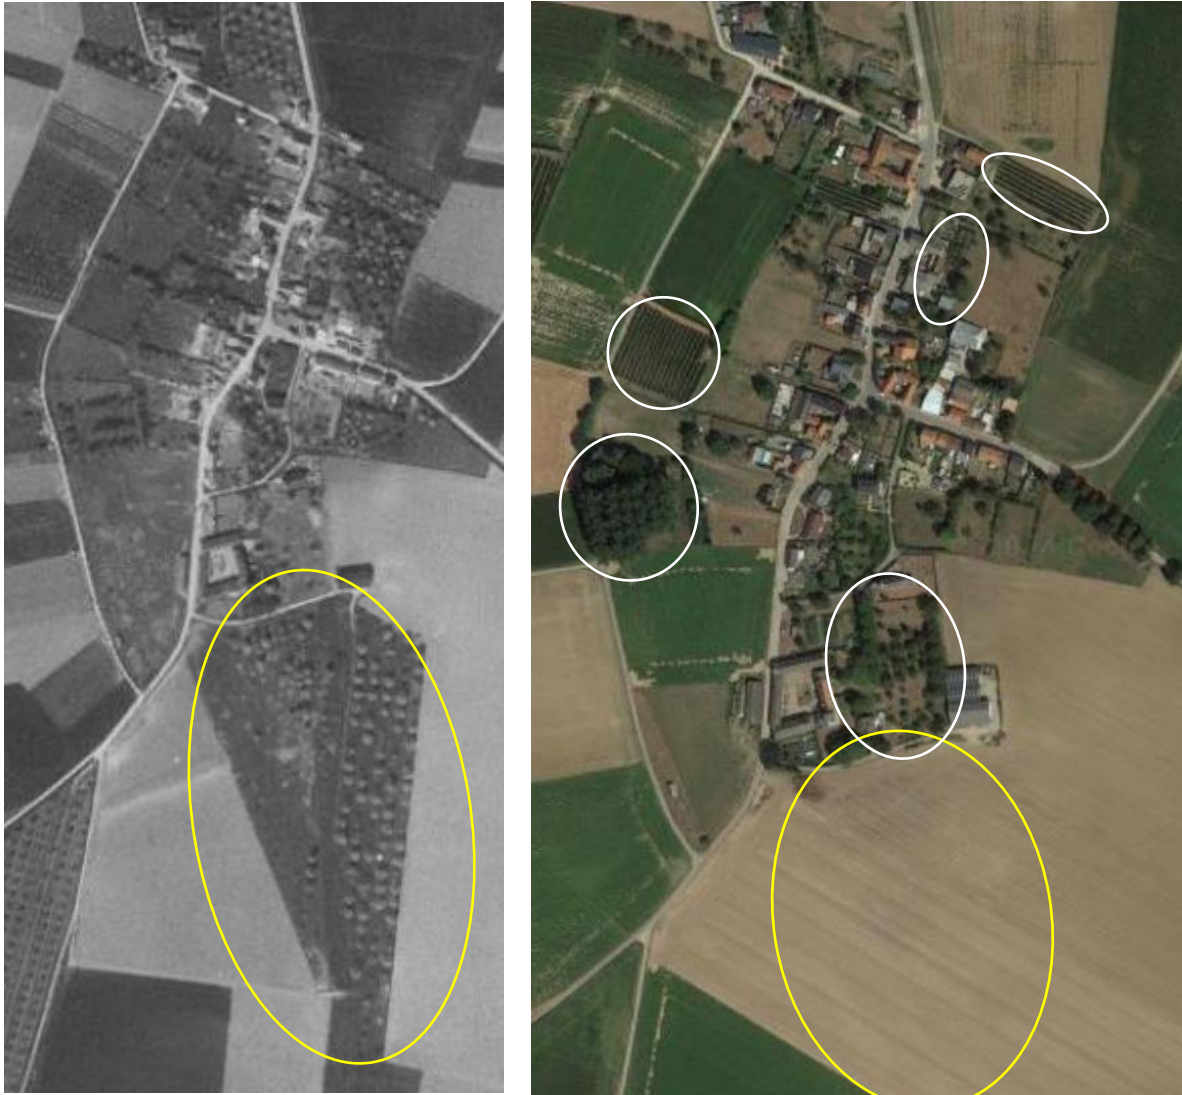
Fig. 42: Op een luchtfoto van de jaren 1970 (links) is nog duidelijk te zien dat er heel wat boomgaarden in en rond het stadsgezicht voorkwamen. Deze zones droegen als beeldbepalende context in grote mate bij tot het agrarische karakter van de dorpskern. Op een hedendaagse luchtfoto (rechts) is echter te zien dat er slechts nog maar een vijftal zones met boomgaarden overgebleven zijn (wit), waaronder binnen het projectgebied van Batsheersstraat 28-30. Een deel van de historische boomgaarden zal vermoedelijk ook verloren gegaan zijn bij de 20^{ste}-eeuwse verkavelingen. Ook is het opvallend dat de zuidelijke uitloper van de afbakening van het dorpsgezicht (geel) destijds waarschijnlijk mee in de beschermingsafbakening opgenomen is geweest doordat hier een boomgaard was, maar dat deze inmiddels volledig is omgezet in akkerland.

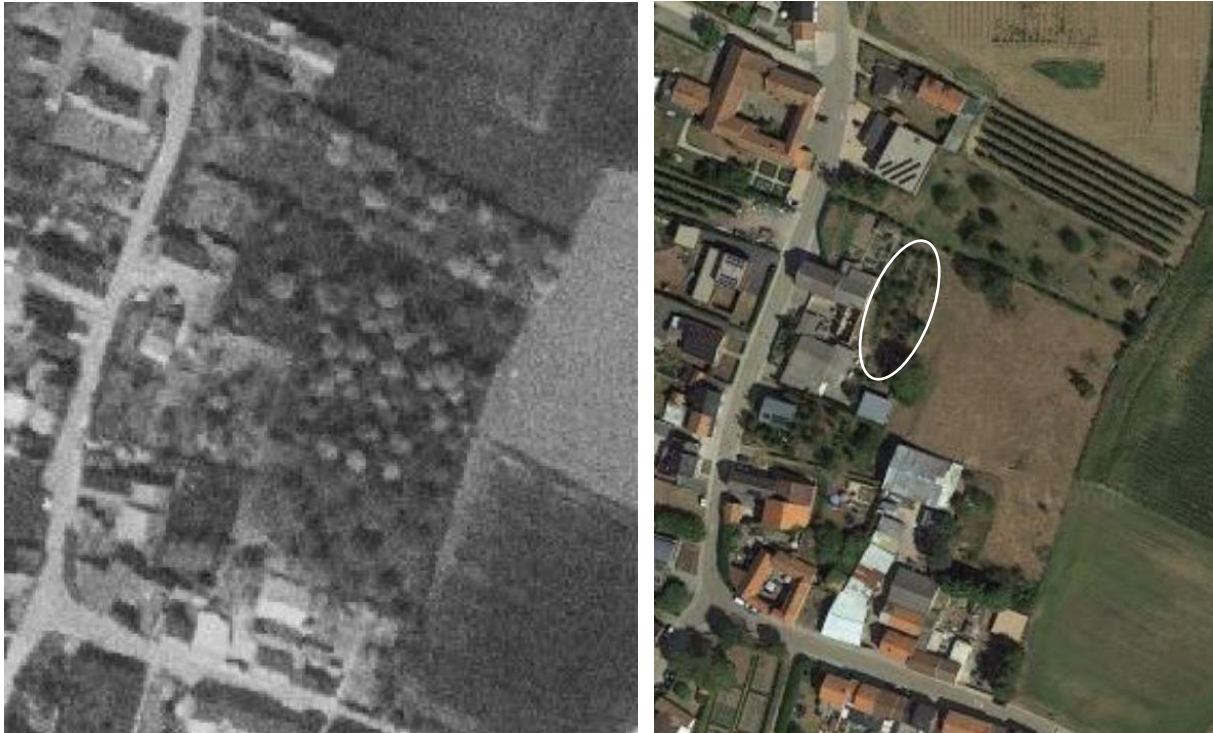
Fig. 43: Vergelijking tussen de toestand in de jaren '70 (links) met heden (rechts) laat zien dat destijds het grootste deel van de zone tussen de Batsheersstraat en Kapelstraat bestond uit boomgaard. Inmiddels is deze echter helemaal gesupprimeerd tot enkel nog de smalle strook ten oosten van Batsheersstraat 28-30 (wit). De overige bomen die te zien zijn op de foto zijn geen boomgaarden, maar privétuinen van recentere woningen.

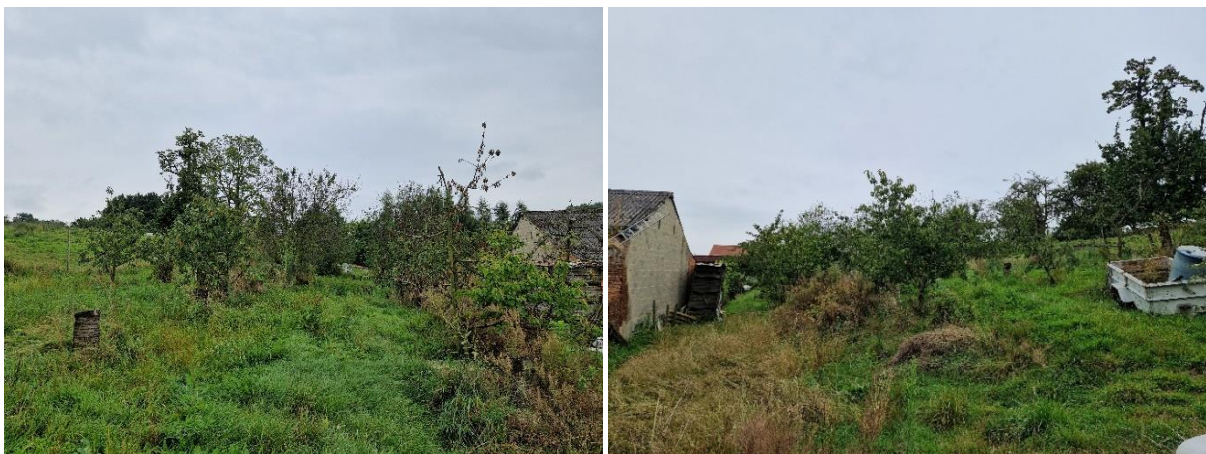
Fig. 44: Overzicht van de bewaarde smalle strook boomgaard ten oosten van de hoeve. Het glooiende terrein bevindt zich hoger dan het niveau van het erf en de tuinen.

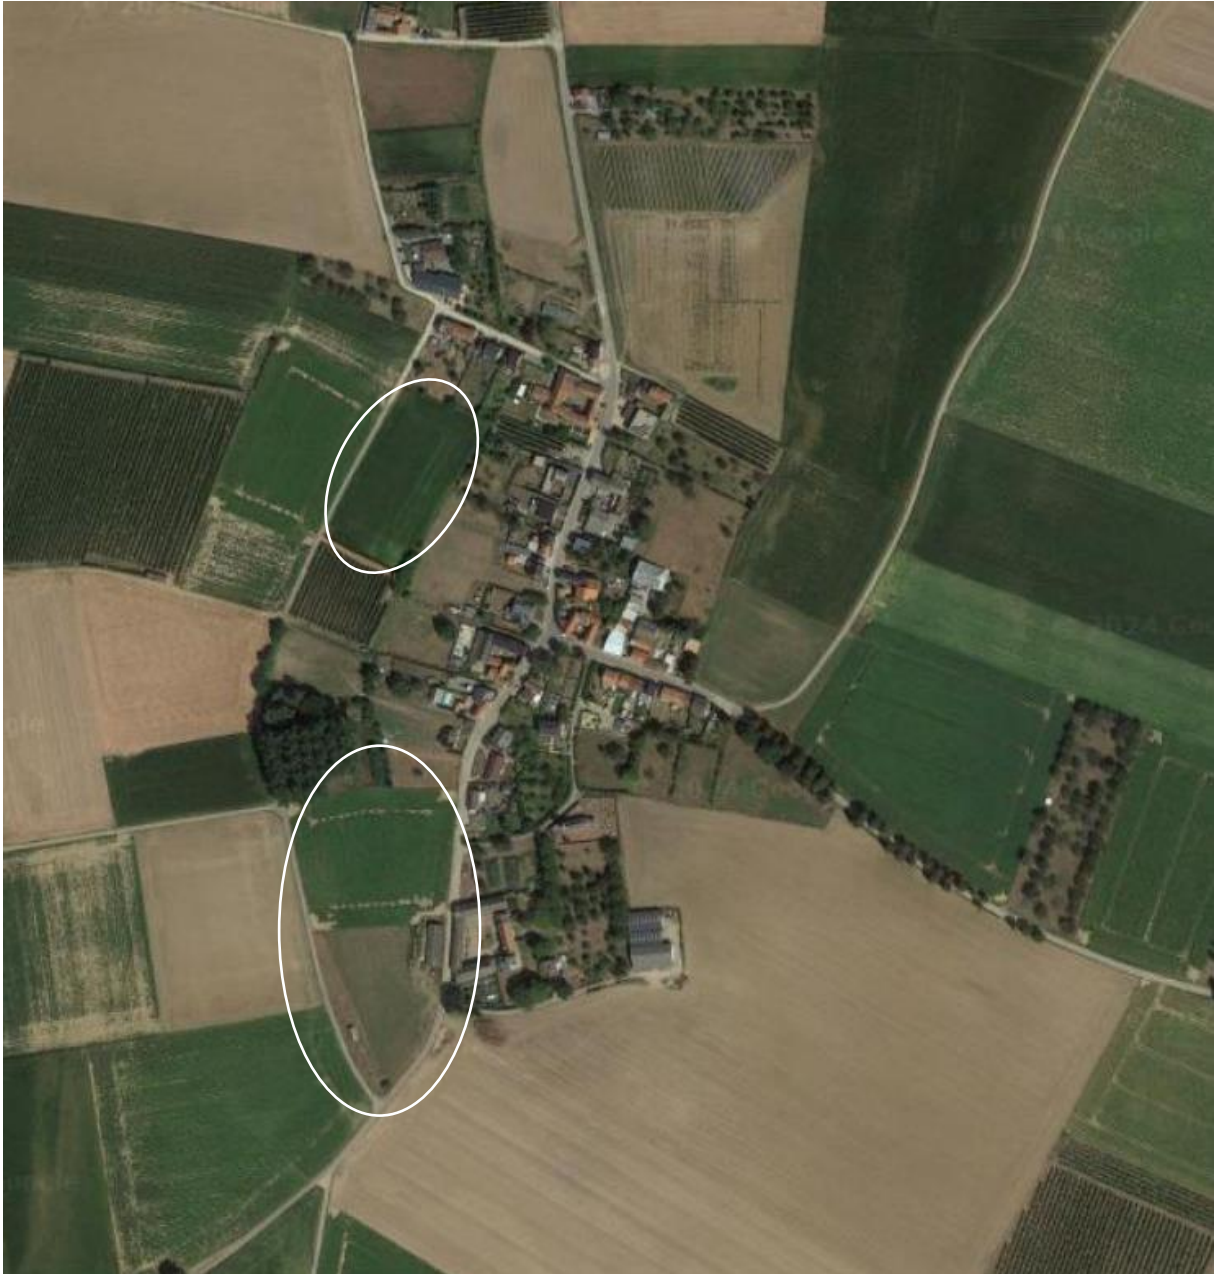
Fig. 45: Bij verder uitzoomen wordt duidelijk dat Batsheers als een 'eilandje' volledig omgeven is door grootschalige akkers. Binnen het dorpsgezicht zijn ook enkele kleinere akkers aanwezig (wit) die in grote mate bijdragen tot het agrarische karakter van de dorpskern.

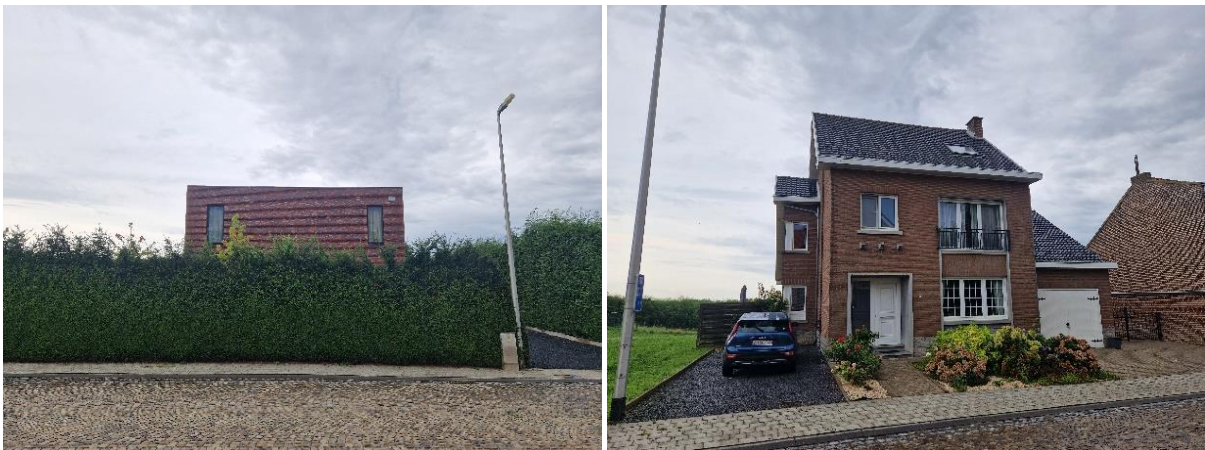
Fig. 48: Bij de recentere verkavelingen werd de traditie van afsluiting met hagen soms hernomen (links), maar vaak werd ook gewoon een open modern tuintje aangelegd met vrije doorzichten (rechts).
