TIPOLOGISCHE STUDIE

Dorpskern Batsheers

Rapport van het Bouwhistorisch Onderzoeksbureau Archivaria.
In opdracht van de familie Mathei, Batsheersstraat 28-30, Batsheers.

De hoofdonderzoeksvraag van deze bouwhistorische studie is daarom: In welke mate is de originele dorpsstructuur met omgeving en de originele bebouwing van Batsheers bewaard en herkenbaar gebleven? Er wordt met andere woorden enerzijds gefocust op de historische ontwikkeling van het dorp, en anderzijds op de huidige toestand. Aangezien het om een dorpsgezicht gaat, ligt de focus ook op meerdere niveaus, namelijk op macroschaal (de dorpskern), mesoschaal (de open ruimte tussen en rondom de gebouwen), en microschaal (de gebouwen). Deze opdeling laat toe om zowel te focussen op het behoud van de historische dorpsstructuur, het gebruik en inrichting van de open ruimte en de herkenbaarheid van de originele bebouwing. Het verkrijgen van dit totaalbeeld is belangrijk, want enkel zo kan besloten worden in welke mate dit dorpsgezicht haar erfgoedwaarde tot op vandaag heeft kunnen bewaren en in hoeverre de erfgoedwaardes, zoals bepaald in het beschermingsbesluit, nog bestaan. Op basis van de informatie uit dit rapport kan h

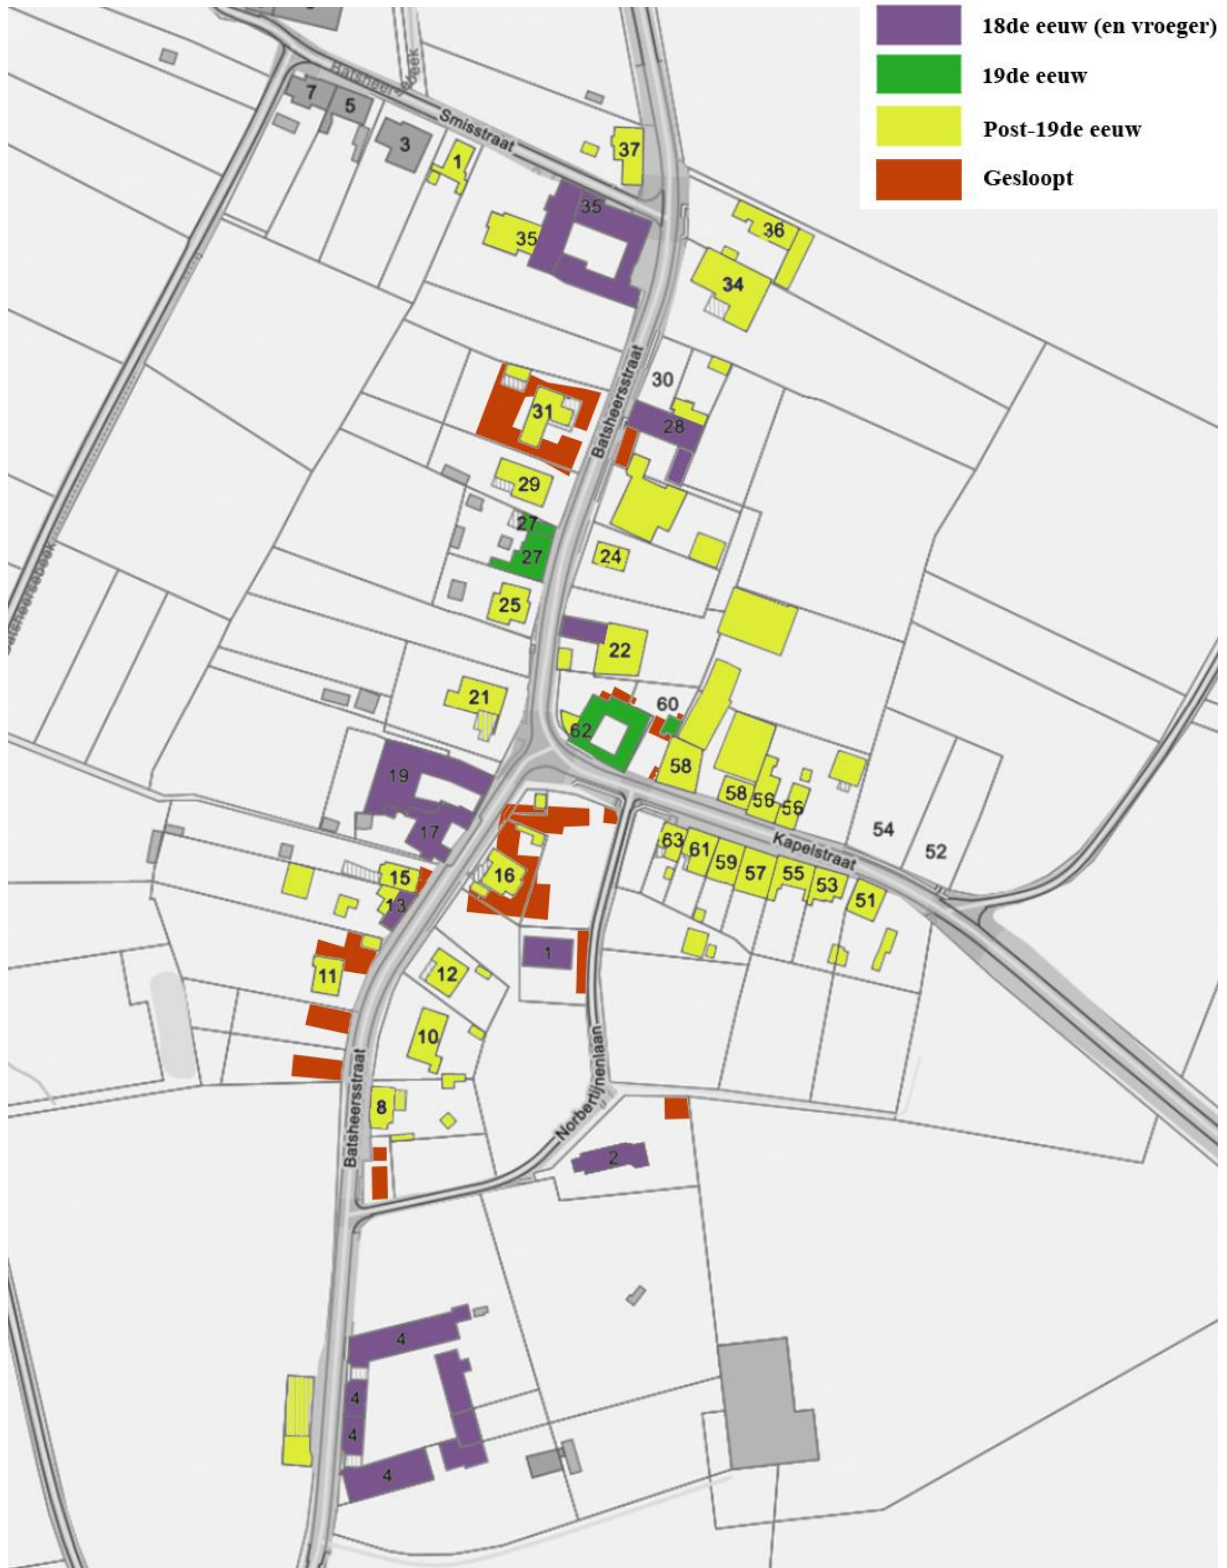
Fig. 49: Overzicht van de dorpskern met aanduiding van de datering van de verschillende gebouwen en gesloopte constructies.

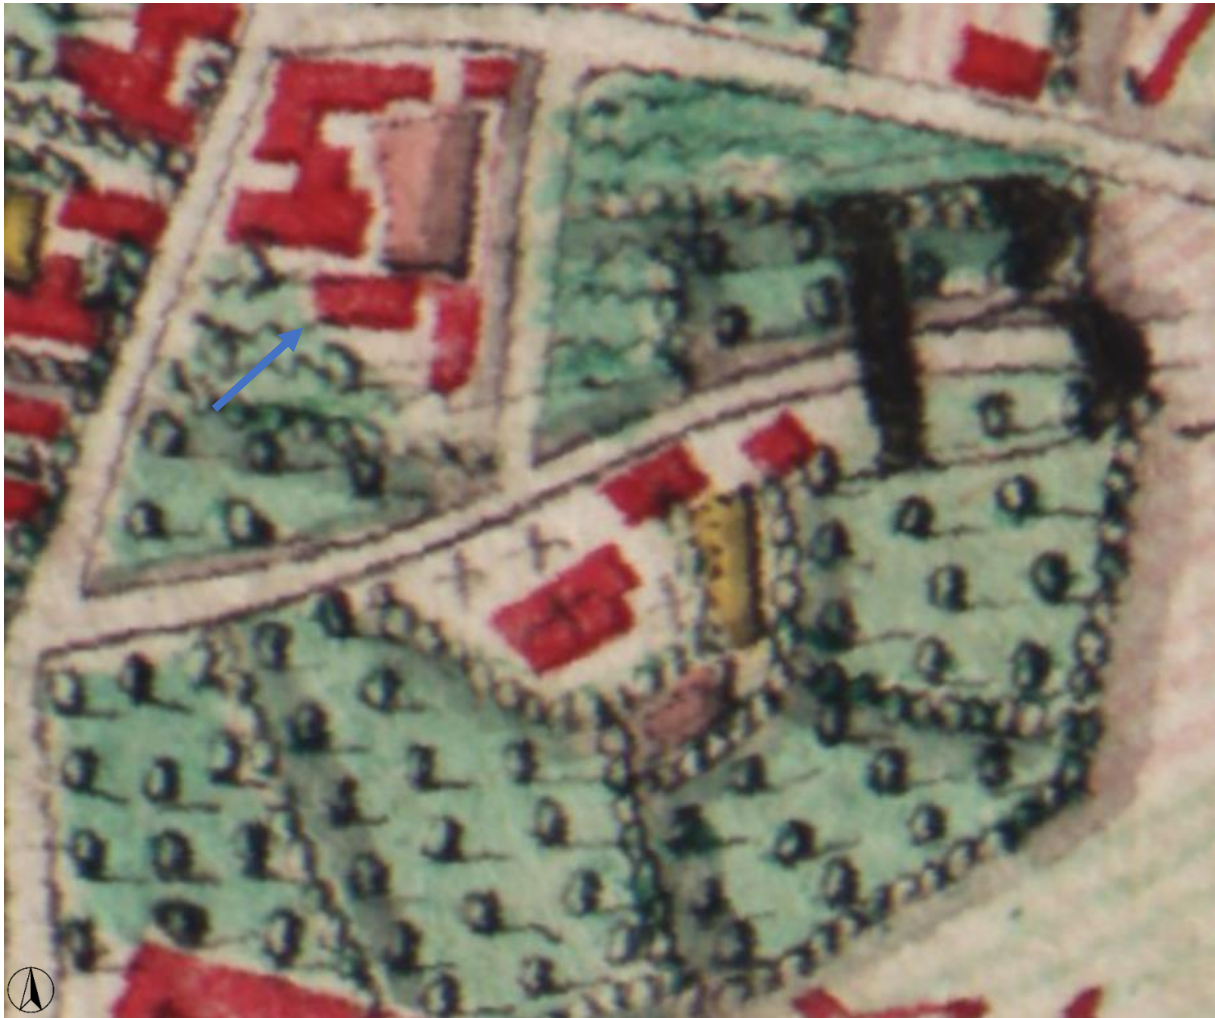
Fig. 51: Focus op de kerk-site op de kaart van de Ferraris uit 1771-1778. Vooraan het nieuwe kerkgebouw, met bijgebouwen, en aanduiding van het nieuwe pastoriegebouw. Erachter bevinden zich nog verschillende oude dienstgebouwen. ([Geoportaal](#) | [Onroerend Erfgoed](#))

Op de kaart van de Ferraris uit 1771-1778 is te zien hoe de nieuwe pastorie ingepland werd ten zuiden van de oude parterretuin en dat het hoefetje op het zuidelijke terreindeel verdwenen is. Wel toont de kaart ook nog enkele gebouwen op de plaats van de oude pastorie. Het pastoriegebouw uit 1727-1728 is een typisch voorbeeld van de strakke, vroeg 18^{de}-eeuwse Maastrandse woonhuisarchitectuur.¹¹ De kerk en pastorie zijn daarmee niet alleen qua functie maar ook door hun opbouw een uitzondering binnen het dorp, waarbij alle overige gebouwen in vakwerk opgetrokken waren.

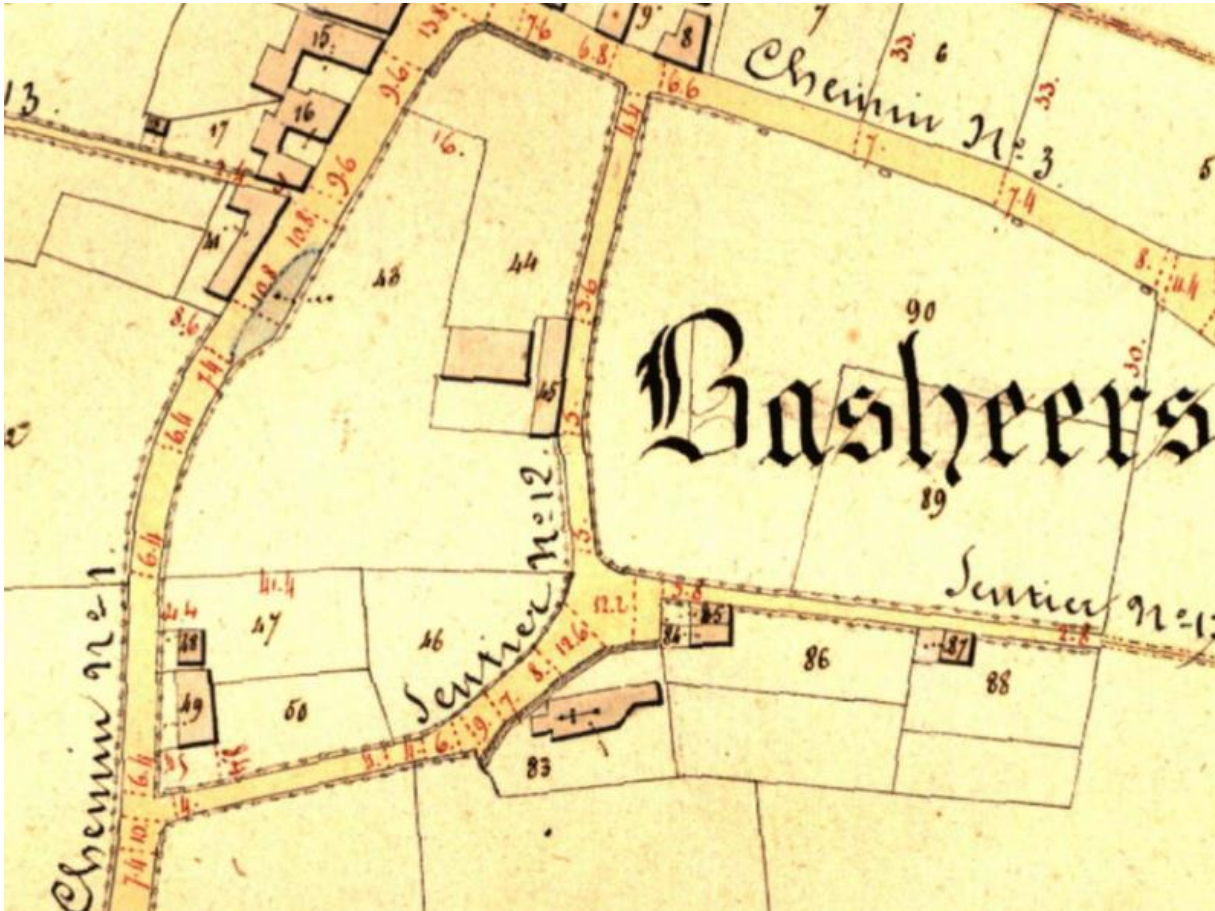
Fig. 52: Focus op de kersite bij de Atlas der Buurtwegen uit 1841-1843. De oude dienstgebouwen en de oude pastorie zijn ondertussen afgebroken. Op de hoek van de Batsheersstraat en Norbertijnenlaan is bebouwing op het huidige perceel Batsheersstraat 6-8 te zien. ([Geoportaal](#) | [Onroerend Erfgoed](#))

De Atlas der Buurtwegen uit 1840-1844 toont vervolgens dat de dienstgebouwen van de oude pastorie op één na verdwenen zijn en enkel de nieuwe uit 1727-1728 nog opgetekend staat. Op het zuidelijke perceel is er opnieuw een hoeve gebouwd. Deze structuur is sindsdien min of meer stabiel gebleven. Kerk- en pastoriesite horen niet alleen historisch en stilistisch samen, maar vormen ook een samenhangend en beeldbepalend geheel, het letterlijke en figuurlijke centrum van het dorp.

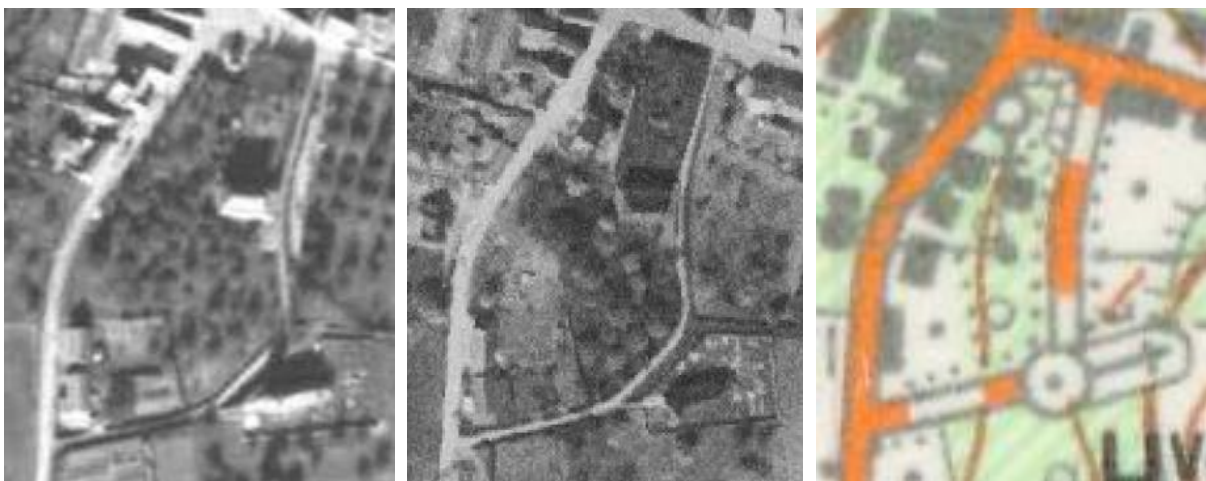
Fig. 53: Luchtfoto uit 1948, luchtfoto uit 1970 en kaart uit 1975: De verkaveling van de vroegere gronden van de pastorie langs de Batsheersstraat gebeurde voornamelijk tussen 1970-1975. (Cartesius).

De grond tussen de Batsheersstraat en de Norbertijnenlaan werd in de tweede helft van de 20^{ste} eeuw verkaveld. Nr. 16 werd gebouwd tussen 1948 en 1958; nrs. 10 en 12 tussen 1971 en 1975.

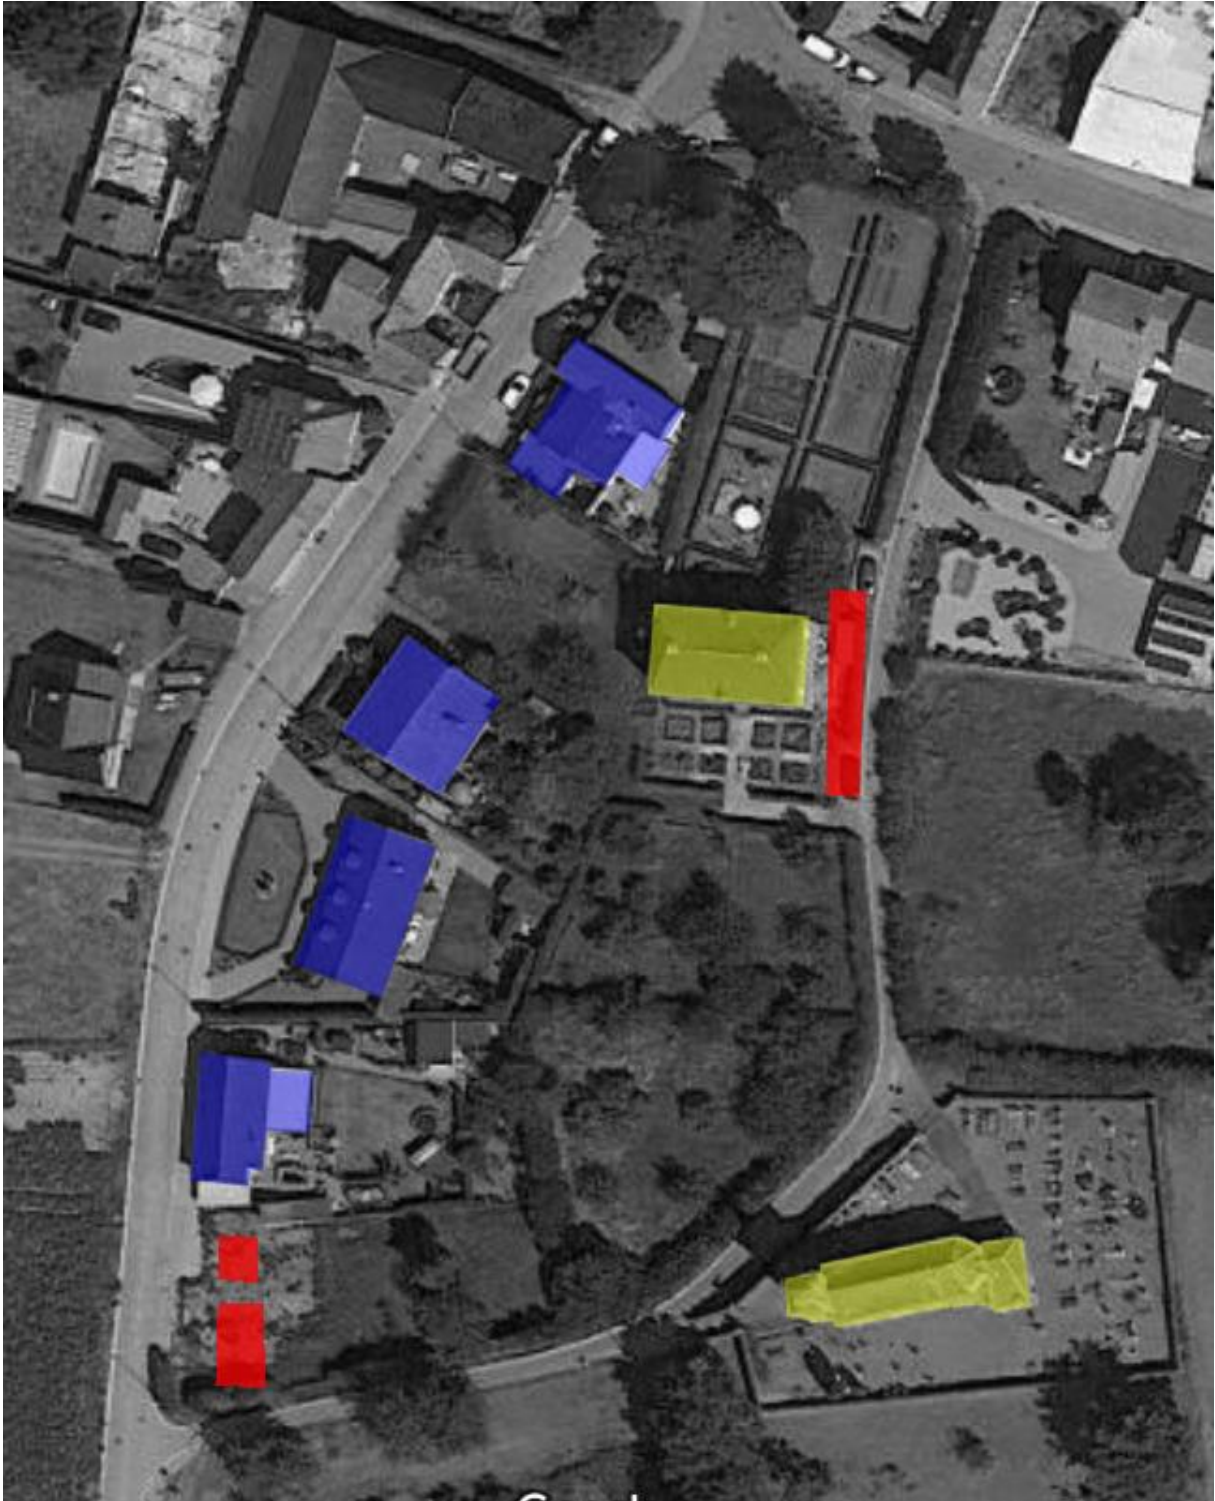
Fig. 62: Overzicht van het bouwblok van de pastorie, met aanduiding van de historische kerk en pastorie in het geel, de recentere woningen op de verkavelde pastorijtuin (blauw) en de inmiddels verdwenen volumes ten opzichte van de 19^{de}-eeuwse kaart (rood). Opvallend is dat bij de pastorie de zone van de verdwenen vleugel langs de straat mee in de afbakening van de bescherming als monument opgenomen is.

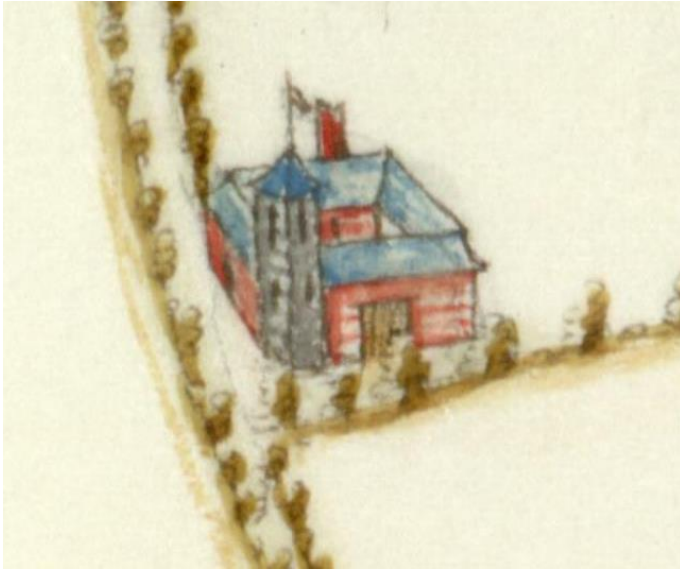
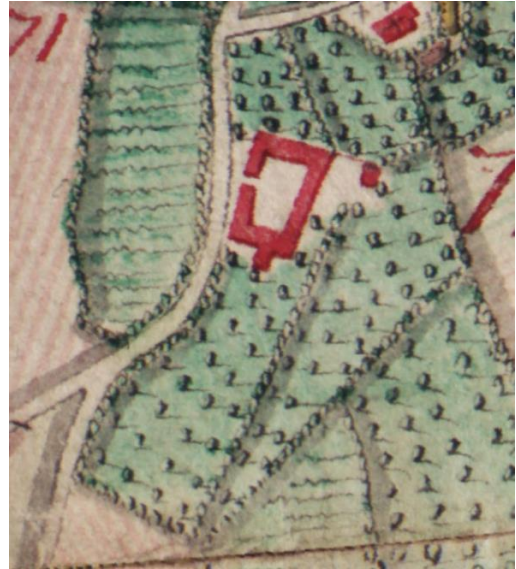
Fig. 63: Links: Batsheersstraat 4 in het kaartenboek uit 1640-1680. Rechts: op de kaart van de Ferraris uit 1771-1778. ([Abdij van Averbode \(arch.be\)](http://Arch.be) en [Geoportaal | Onroerend Erfgoed](http://Geoportaal.be))

In het kaartboek van de abdij van Averbode uit 1640-1680 wordt al een gesloten vierkantshoeve weergegeven, met in de zuidwestelijke hoek de natuurstenen donjon onder leien tentdak. De donjon was met andere woorden geïncorporeerd als hoektoren in een ruime vierkanthoeve. De rest van de hoeve blijkt in baksteen te zijn opgetrokken onder leien zadeldaken. In de zuidgevel zit een brede poort en ook langs de westzijde lijkt een poortopening geweest te zijn. Een tweede toren in de noordoostelijke hoek is als een ruïne voorgesteld en zou naar verluidt pas volledig verdwenen zijn in 1932-33 na een brand.

Op de kaart van de Ferraris uit 1771-1778 is de hoeve ook als ruim, gesloten complex te zien. Hier is de poortopening in de westvleugel duidelijk te zien en wordt ten zuidoosten een uitbouw weergegeven. De donjon is niet expliciet herkenbaar. Op het primitief kadasterplan (1840-1843) en de Atlas der Buurtwegen (1841-1843) zien we eenzelfde situatie, behalve dan dat de zuidoostelijke uitstulping verdwenen is. De kaarten tonen ook aan hoe omvangrijk de grond bij de vierkantshoeve hoorde was. Op het primitief kadasterplan is perceel 134 een grote boomgaard, die doorsneden wordt door een kerkpad, vandaag een veldweg die aan de huidige tuin grenst. Perceel 132 was een omhaagde moestuin en lag ten noorden van de boerderij (perceel 133; 133b was de donjon). Perceel 132 was vermoedelijk het bakhuis, dat in 1849 werd uitgebreid. Op de Atlas der Buurtwegen werd de hoeve de "Hoebaershoeft" genoemd. In de 19^{de} eeuw was ze eerst eigendom van Peter Hoebaers, dan van zijn zoon Jan Christiaan die burgemeester van Veulen was, en nadien van zijn schoonzons.¹²

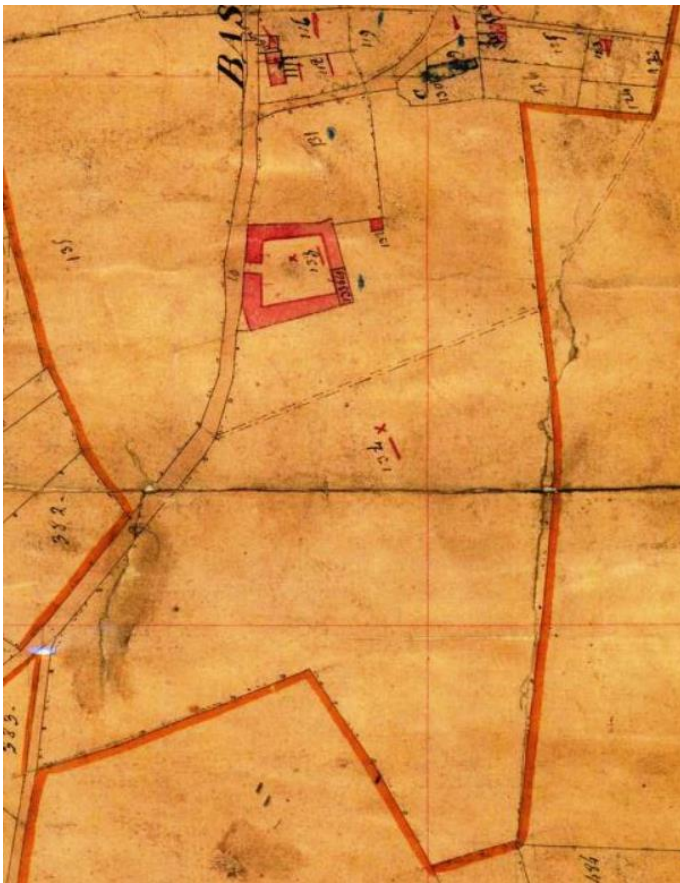
Fig. 64: Batsheersstraat 4 op het primitief kadasterplan uit 1840-1843. ([Kadaster. Primitieve plannen. \(arch.be\)](http://Kadaster.be))

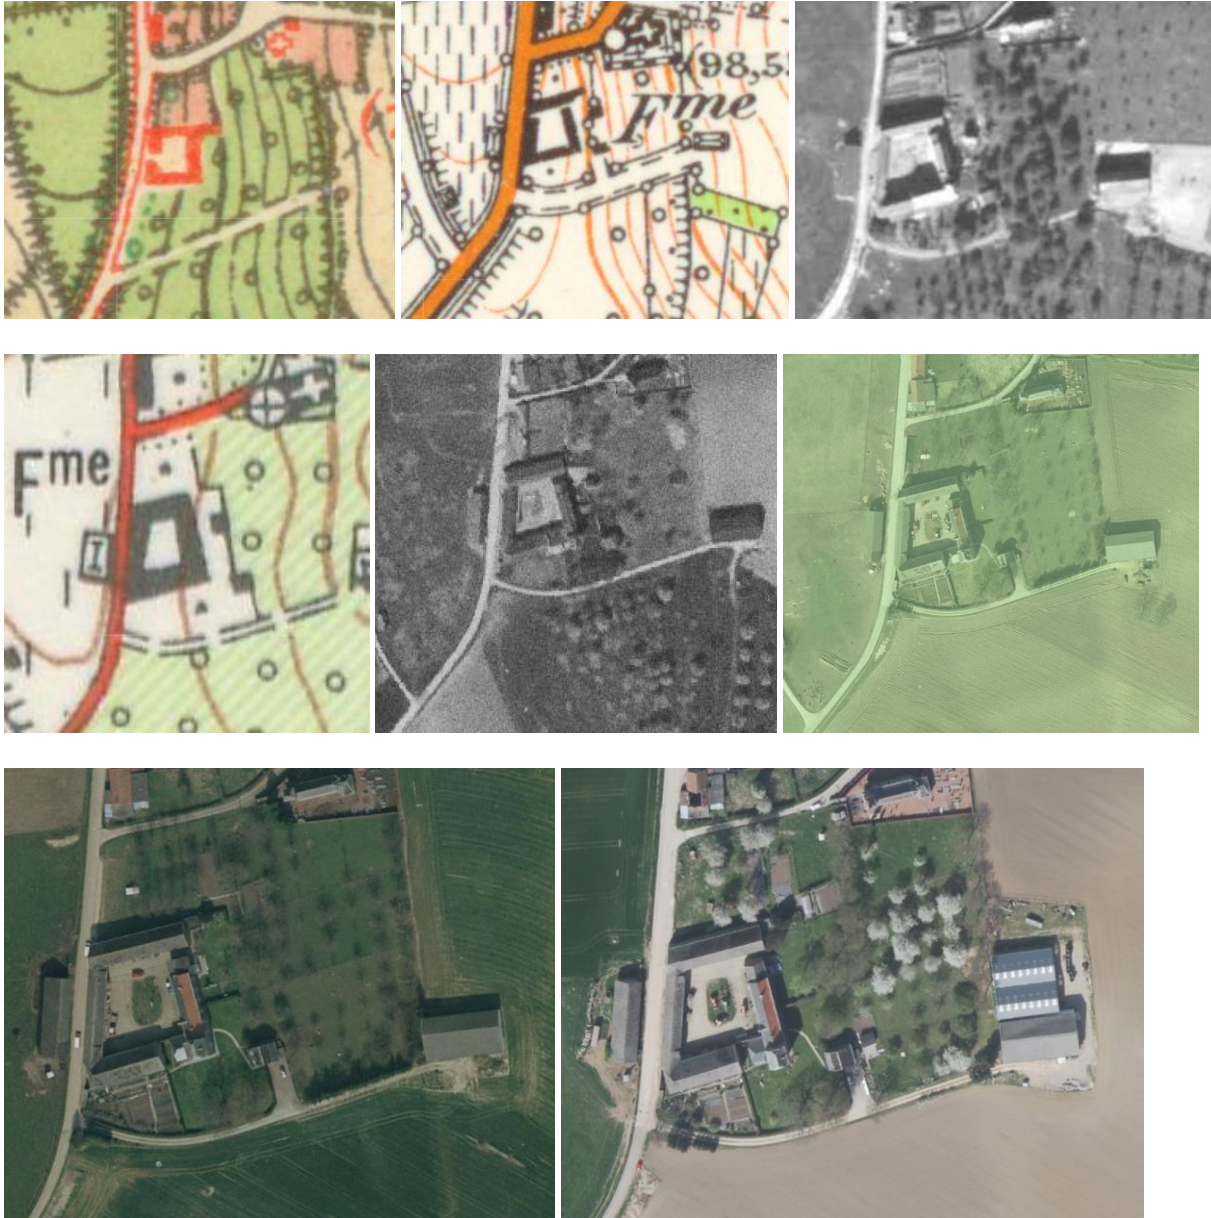
Fig. 65: Boven: kaarten uit 1871, 1934, luchtfoto uit 1947. Midden kaart uit 1957-1958, luchtfoto uit 1970 en uit 2000. Onder: luchtfoto uit 2005-2007 en uit 2017. (Cartesius en [Geoportaal | Onroerend Erfgoed](#))

Van de situatie zichtbaar op de Atlas der Buurtwegen is vandaag enkel de toren en mogelijk het haaks aansluitende woonhuis behouden. De overige gebouwen zouden uit eind 19^{de}-begin 20^{ste} eeuw dateren.¹³ De grond ten zuiden van de hoeve die op het Primitief Plan uit 1840-1843 nog als boomgaard bestempeld stond, verloor zijn laatste bomen eind 20^{ste} eeuw en werd toen omgevormd tot akker.

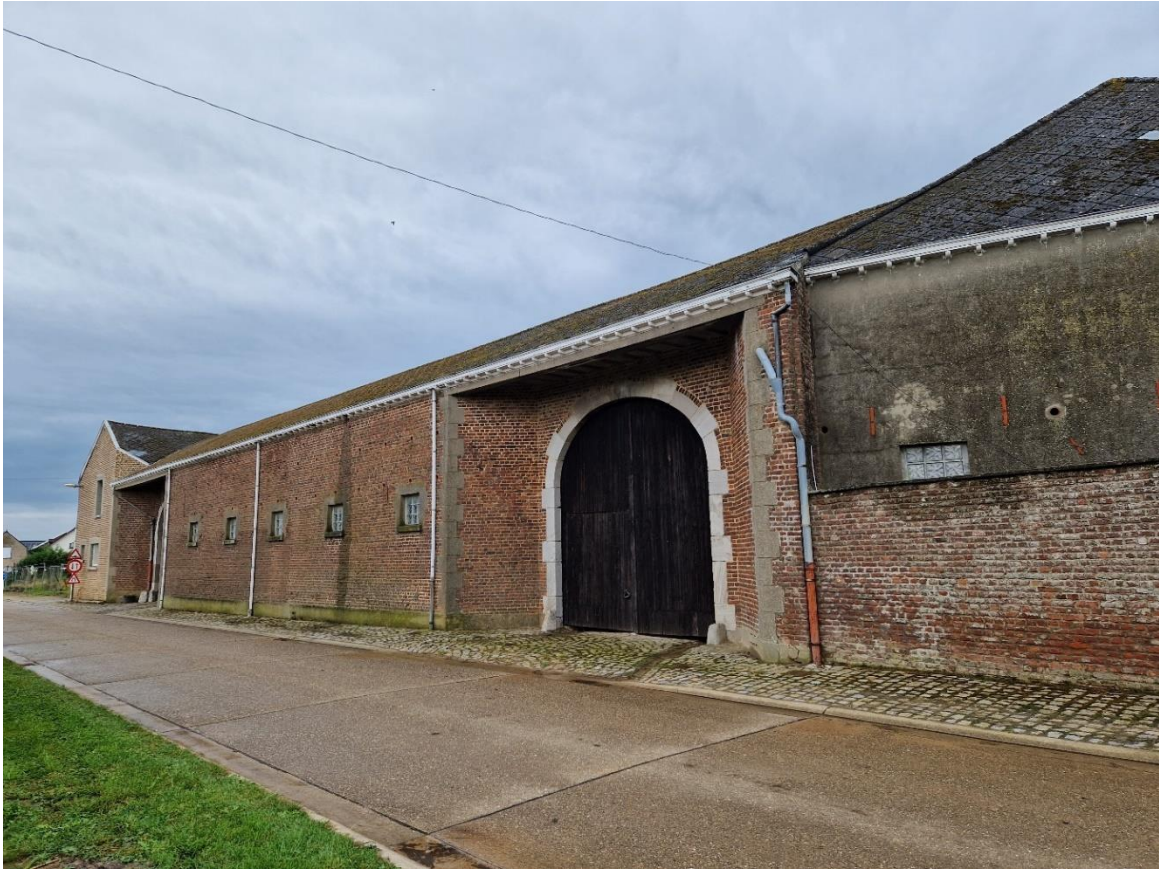
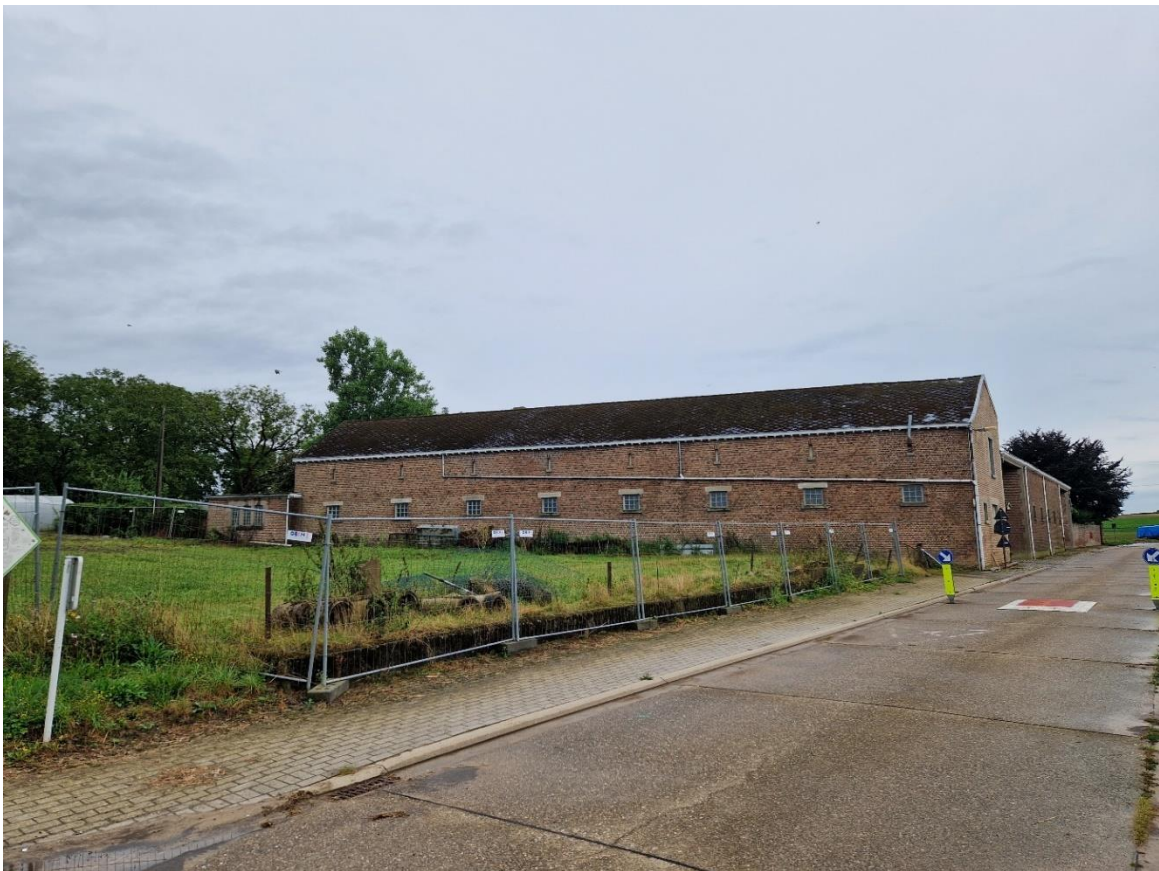
Fig. 68: Overzicht van de vierkantshoeve.

Fig. 69: Overzicht van de vierkantshoeve.

Zoals typisch voor dit type hoeves zijn de buitenzijden maximaal gesloten uitgewerkt, met uitzondering van enkele kleine (later toegevoegde) venstertjes. De vleugels openen zich naar het centrale erf dat het hart van de hoeve is, toegankelijk via een monumentale rondboogopening vanaf de straat. Al zou het grotendeels om een 19^{de}-eeuwse / begin-20^{ste}-eeuwse vervangbouw gaan, heeft het complex toch zijn volumetrie en historische uitzicht perfect weten te bewaren. Opvallend is dat er aan de overkant van de straat ook een langwerpige volume opgebouwd werd dat een ensemble lijkt uit te maken met de vierkantshoeve. De combinatie van hoeve en vleugel aan de overzijde voelt aan als een corridor. De zuidelijke helft van de Batsheersstraat wordt namelijk gedomineerd door verre open uitzichten, met een plaatselijke vernauwing van dit open gevoel ter hoogte van deze gebouwen. De beschermde omgeving is langs de noordzijde volledig open, terwijl de zuidzijde begroeid is waardoor de opmerkelijke donjontoren niet vanaf de straat zichtbaar is. Ten westen van de hoeve (en ten zuiden van de kerk) is er wel nog boomgaard. Tot op vandaag is de vierkantshoeve te Batsheersstraat 4 de meest zuidelijke bebouwing van het dorpscentrum van Batsheers en een van de meest opvallende gebouwen door zijn monumentale verhoudingen.

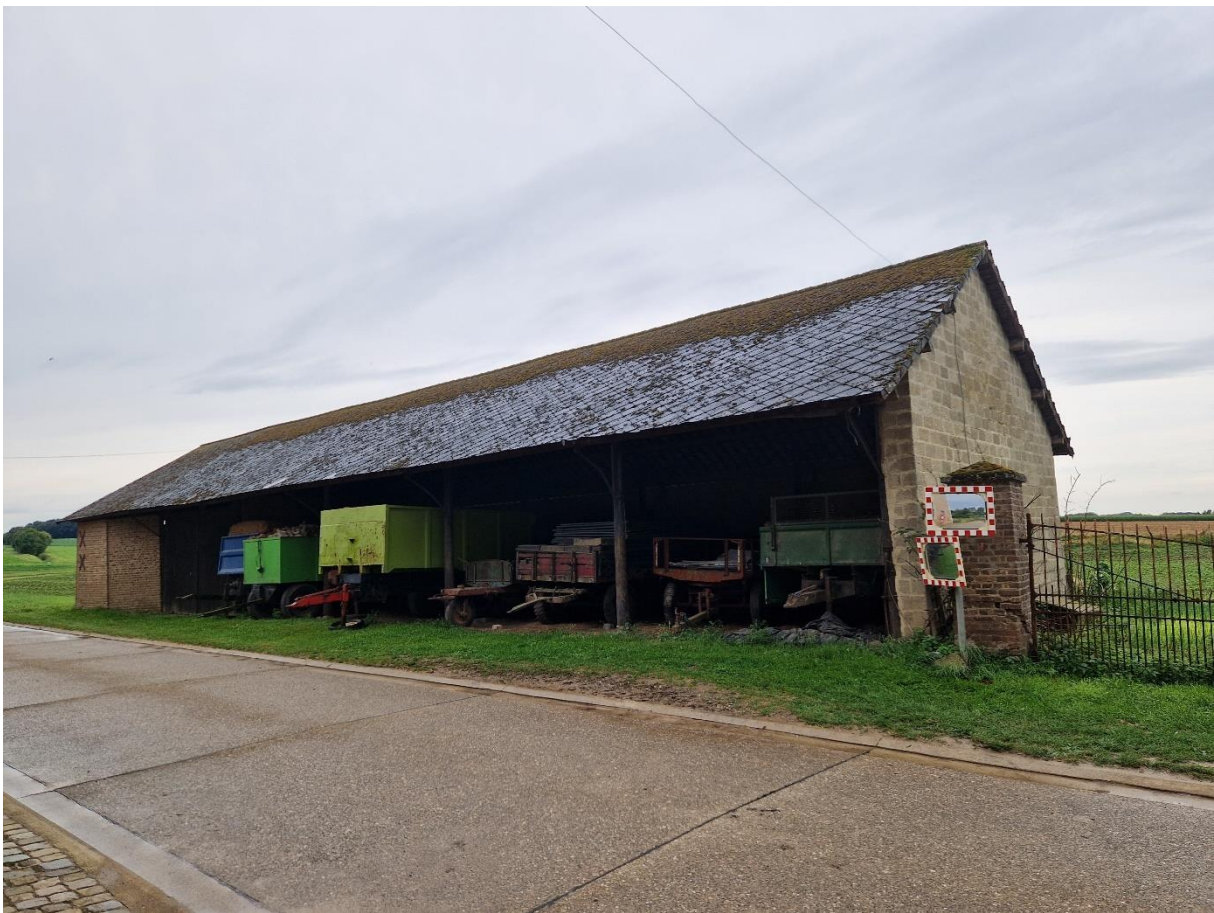
Fig. 70: De vleugel rechtover de hoeve werd pas in de loop van de 20^{ste} eeuw gebouwd. De langwerpige volumetrie onder zadeldak sluit goed aan bij de vierkantshoeve.

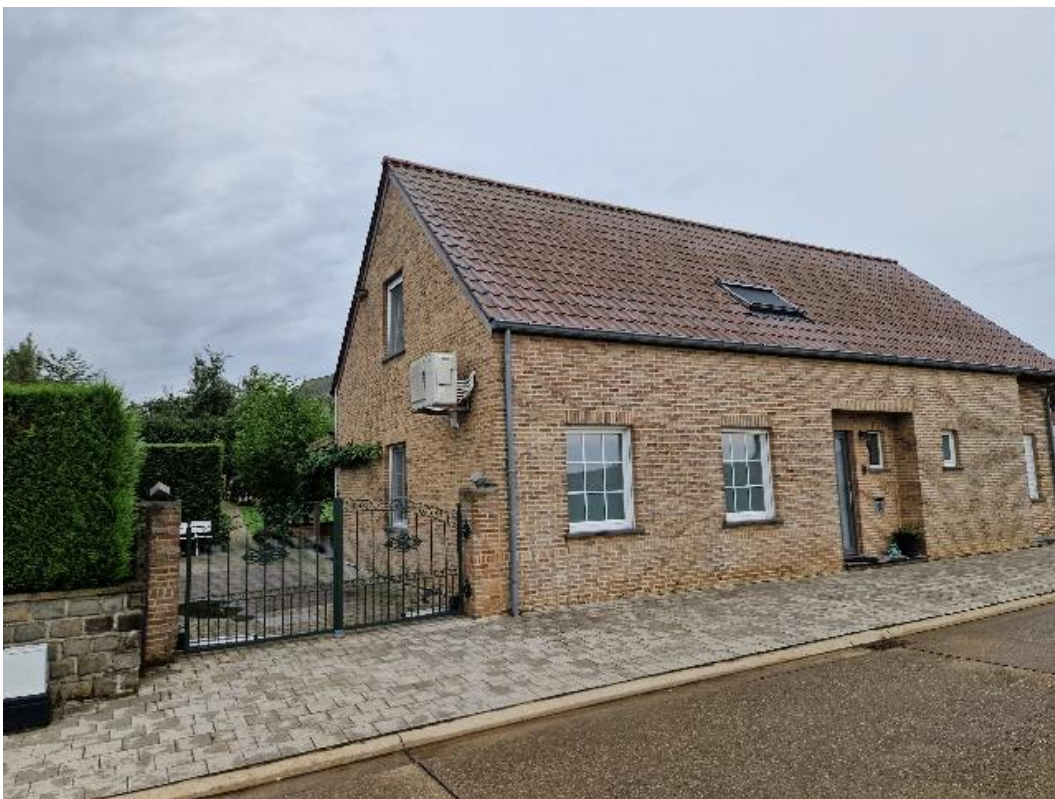
Fig. 76: Batsheersstraat 8, waarvan enkel de volumetrie nog herkenbaar is.

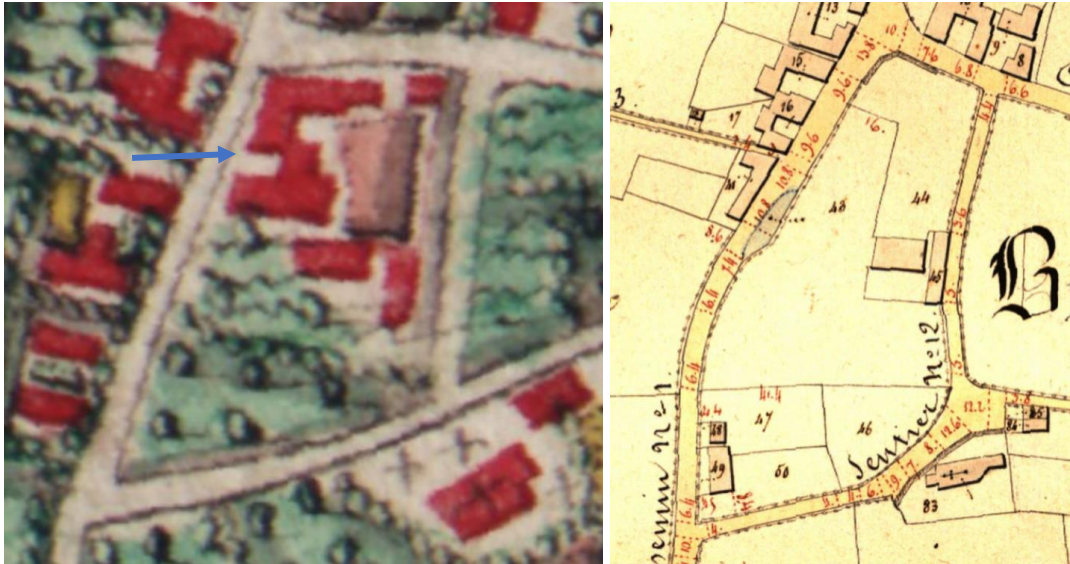
Fig. 77: Ter hoogte van nr. 16 (blauwe pijl) stond in de 18^{de} eeuw een groot (hoeve)complex, maar hier bleef tegen de 19^{de} eeuw al niets meer van over. In de 19^{de} eeuw is zo goed als het volledige bouwblok tuinzone die bij de pastorie hoort.

De bebouwing op nr. 10, 12 en 16 kwam tot stand op de grond, die oorspronkelijk toebehoorde tot de pastorie. De kaart van de Ferraris uit de 18^{de} eeuw toont ter hoogte van nr. 16 een groot hoevecomplex, dat tegen het midden van de 19^{de} eeuw reeds volledig verdwenen was. De historische tuinzone van de pastorie werd vervolgens in de loop van de 20^{ste} eeuw deels verkaveld. De huidige bebouwing dateert uit de tweede helft van de 20^{ste} eeuw.

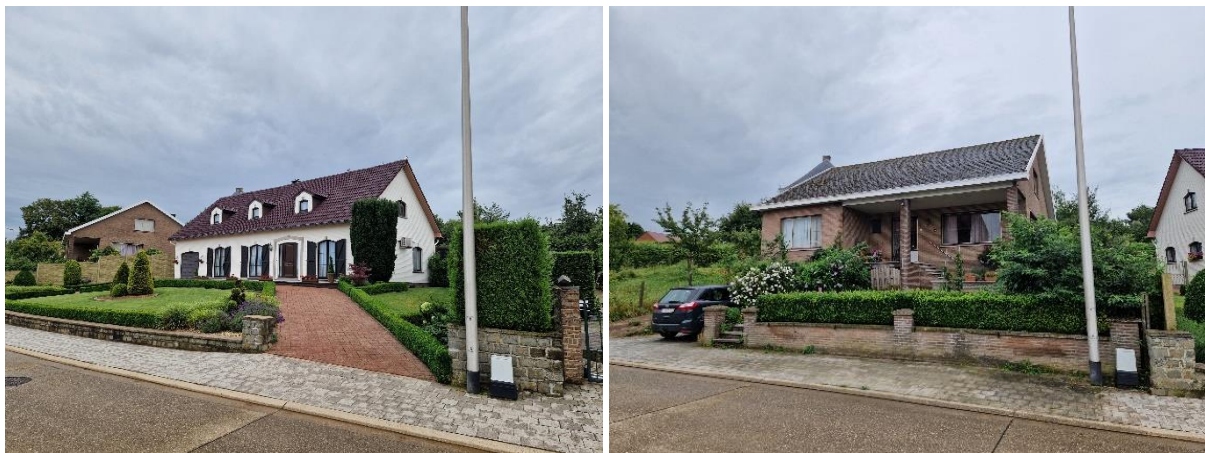
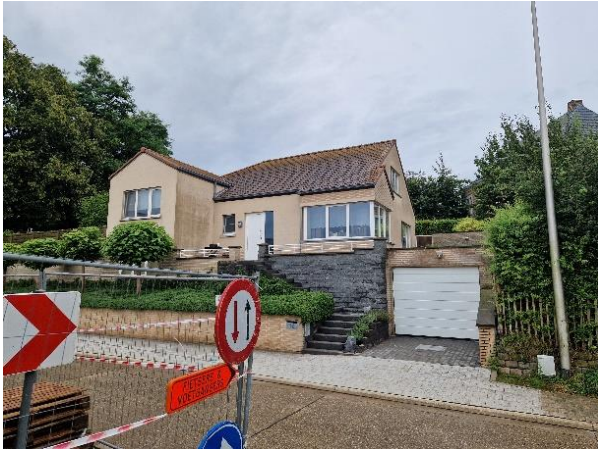
Fig. 78: Batsheersstraat 10 (links) en 12 (rechts).

Fig. 79: Batsheersstraat 16.

Er kan duidelijk gezien worden dat dit geen historische woningen zijn, maar ze sluiten door hun gepaste materiaalgebruik (baksteen, dakpannen/leien) en volumetrie (één bouwlaag onder zadeldak) wel aan bij het algemene historische uitzicht van de dorpskern. Ter hoogte van nr. 16 stond in de 18^{de} eeuw een groot complex met verschillende aan elkaar geschakelde vleugels, maar dit was tegen de 19^{de} eeuw reeds volledig verdwenen.

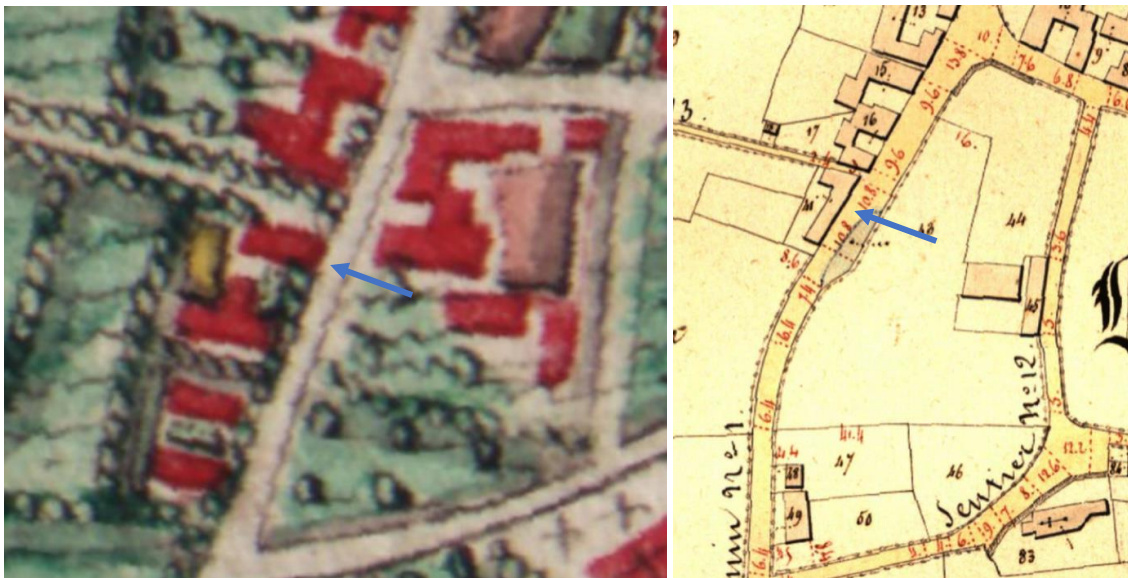
Fig. 80: Op de de Ferrariskaart (links) staat met blauwe pijl het gebouw aangeduid op het perceel met huidig nr. 15. Ten zuiden van het gebouw stonden er nog drie andere gebouwen, maar het is moeilijk te zeggen tot welke percelen deze precies hoorden. Tegen 1840 (Atlas der Buurtwegen, rechts) waren ze al gesloopt. Op het perceel van nr. 13-15 stond er wel nog bebouwing. De dwarsvleugel verdween, hier staat vandaag nr. 15, en de vleugel van de straat bleef mogelijk deels bewaard in het huidige nr. 13.

Op de kaart van de Ferraris (1771-1778) en op de Atlas der Buurtwegen blijkt er reeds bebouwing geweest te zijn op de percelen van de nrs. 11-13-15. Op de kaart van de Ferraris staat er ter hoogte van nr. 15 een vleugel haaks op de straat, naast een weg. Tot welk perceel de overige gebouwen behoorden die door de Ferraris werden opgetekend tussen de weg en het kruispunt van de Batsheersstraat en d Norbertijnenlaan is niet helemaal duidelijk; de schaal van de kaart klopt niet. Alleszins blijkt deze bebouwing tegen het midden van de 19^{de} eeuw gesloopt geweest te zijn. We treffen dan enkel een L-vormig gebouw aan, ter hoogte van de percelen met huidige nummer 13 en 15. De dwarsvleugel werd later afgebroken om plaats te maken voor de huidige woning op nr. 15. Rond het midden van de 19^{de} eeuw stond er een groter volume ter hoogte van nr. 13 en 15. De dwarsvleugel hiervan werd afgebroken om plaats te maken voor de huidige woning op nr. 15. Bij deze opsplitsing werd vermoedelijk tegelijkertijd de gevel van nr. 13 vernieuwd (versteend?) tot de huidige toestand. In kern zal nr. 13 waarschijnlijk dus nog wel het gebouw zijn dat reeds op de midden-19^{de}-eeuwse kaart te zien is. De gebouwen op nr. 11 en 15 zijn naoorlogs.

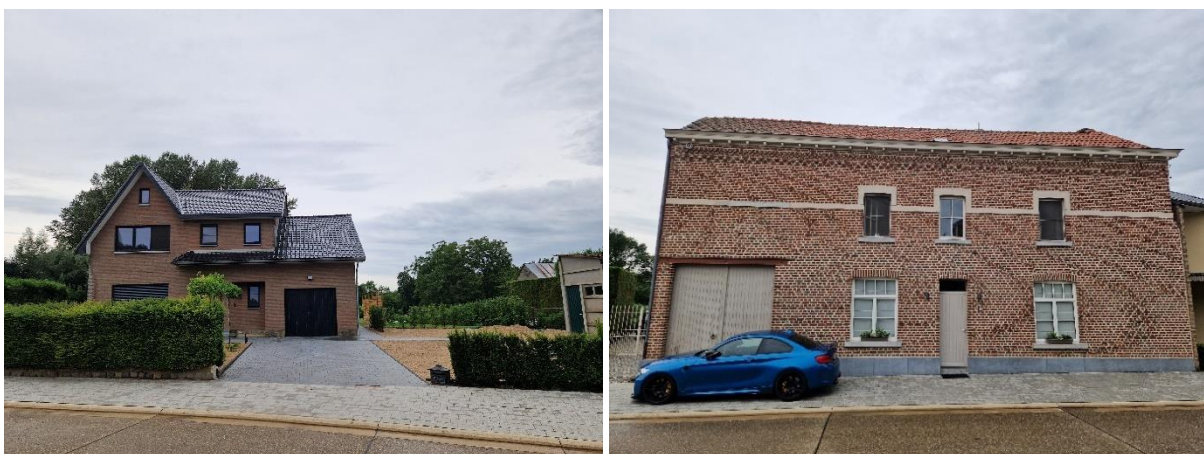
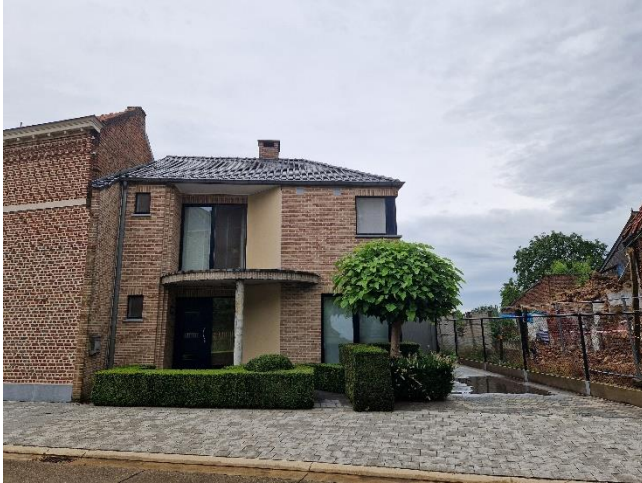
Fig. 81: Batsheersstraat 11 (links) en 13 (rechts).

Fig. 82: Batsheersstraat 15.

Nr. 11 en 15 zijn duidelijk als moderne woningen opgetrokken, waarbij de historische volumetrie (laagbouw met hellende daken) en materiaalgebruik (baksteen en dakpannen) hernomen werd. Nr. 15 ademt nog de historische agrarische sfeer uit, met typische kenmerken voor hoeve-architectuur zoals de grote poortopening, de eenvoudige baksteengevel met uiterst sobere decoratie zoals de kroonlijst van siermetselwerk en de horizontale pleisterband. Ook de kleine gevelopeningen zijn kenmerkend voor deze landelijke architectuur.

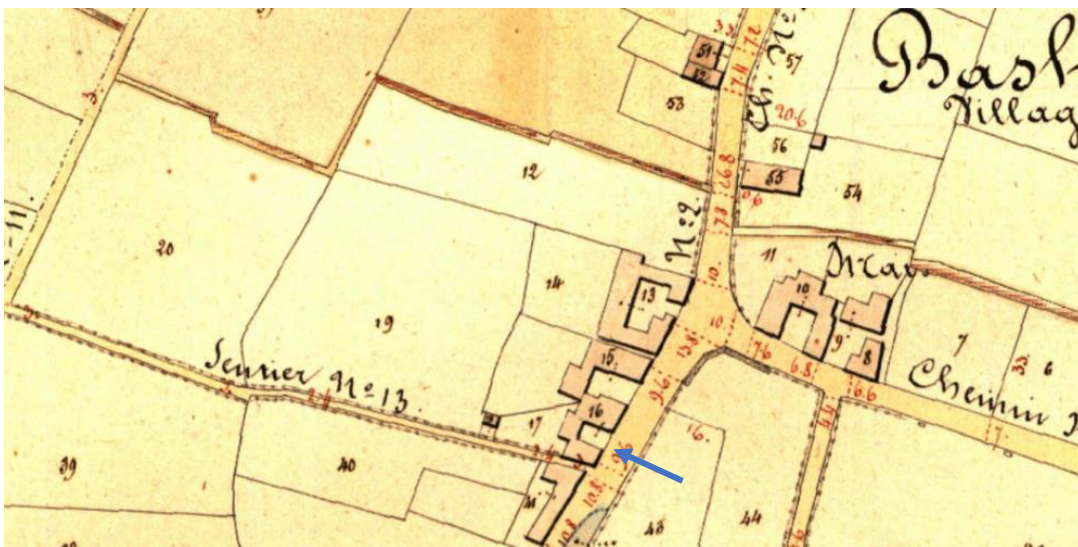
Fig. 83: De hoeve van Batsheersstraat 17 op de kaart uit het kaartboek van 1650-1680 (linksboven); van de Ferraris (1771-1778, rechtsboven) en op de Atlas der Buurtwegen (1843-1845, onder). ([Geoportaal](#) | [Onroerend Erfgoed](#))

De U-vormige hoeve Batsheersstraat 17 is mogelijk te associëren met één van de gebouwen in de atlas van de abdij van Averbode, en wordt mogelijk al in zijn huidige vorm afgebeeld op de kaart van de Ferraris uit 1771-1778. Of het U-vormige gebouw Batsheersstraat 17 of 19 is, is niet geheel duidelijk. In het boek Geogids Heers wordt als bouwdatum van nr. 17 circa 1745 meegegeven. Het complexje behield een duidelijk 18^{de}-eeuwse verschijningsvorm en wordt gevormd door een woonhuis met twee voorwaartse stalvleugels. Vandaag verkeert het in slechte staat.

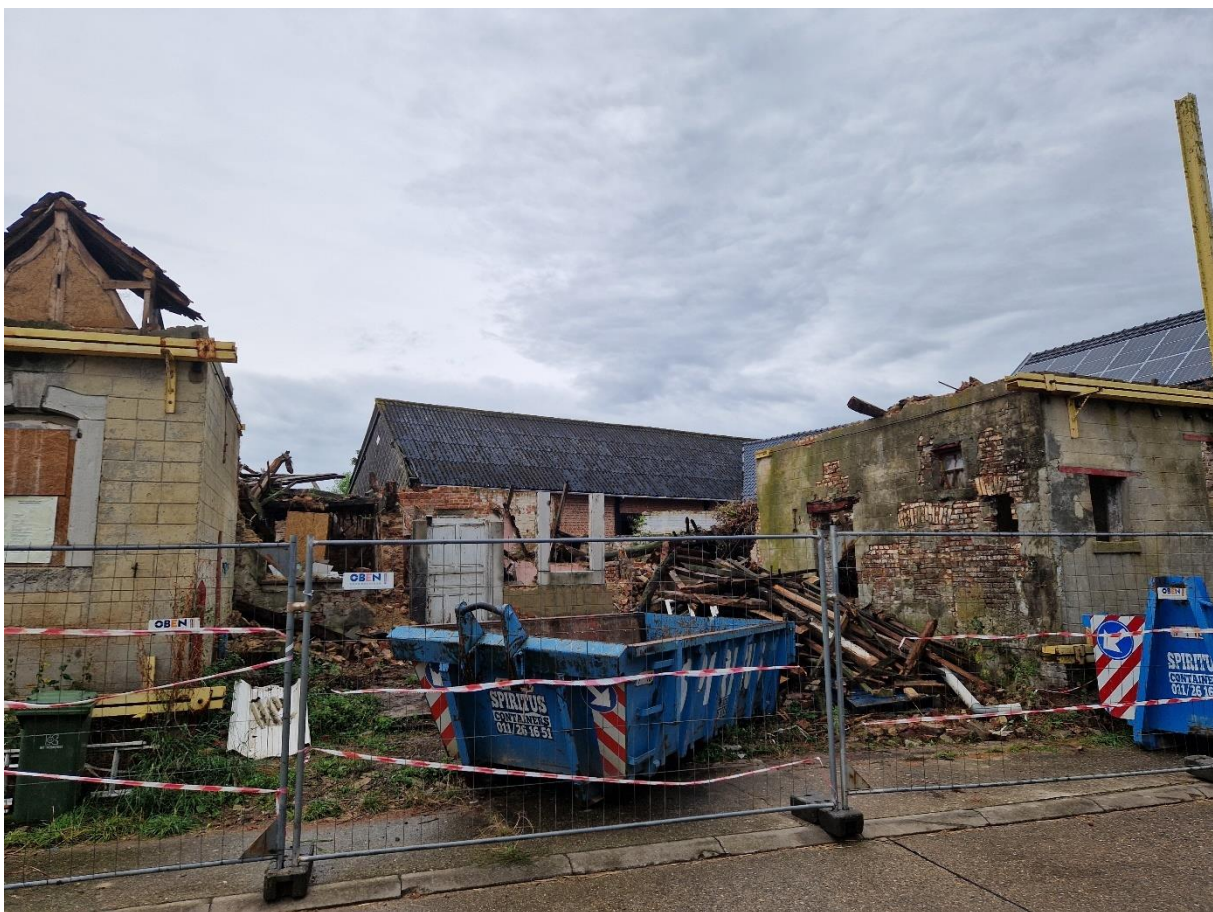
Fig. 88: Ten tijde van de opmaak van deze studie zijn inmiddels grote delen verdwenen en staan er werfhekkens en afvalcontainers. Het gebouw blijkt nog deels uit een vakwerkconstructie te bestaan.

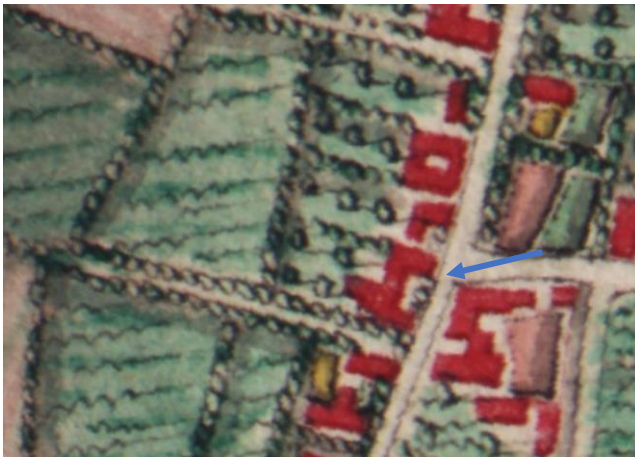
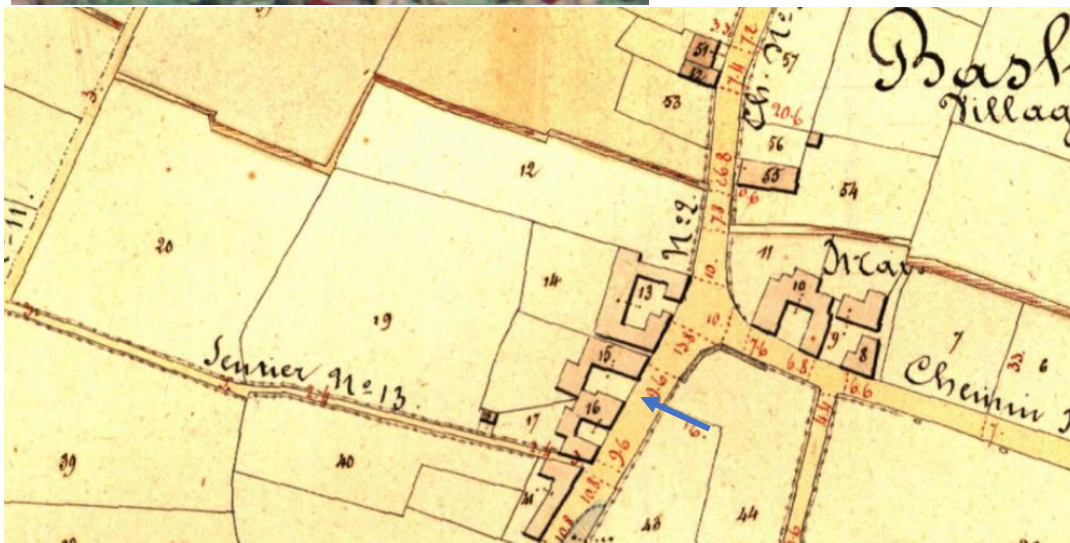
Fig. 89: De hoeve van Batsheersstraat 19 op de kaart van de Ferraris (1771-1778, boven) en op de Atlas der Buurtwegen (1843-1845, onder). Pas op de Atlas der Buurtwegen kan de aanwezigheid van de hoeve met zekerheid worden bepaald. ([Geoportaal](#) | [Onroerend Erfgoed](#))

De U-vormige hoeve van nummer 19 sluit aan bij nummer 17. Het is niet duidelijk of de U-vormige hoeve op de Ferrariskaart (1771-1778) het huidige nummer 17 of 19 is. In de Atlas van de Buurtwegen (1843) zijn beide hoeves inmiddels de huidige dubbele U-vorm gaan vormen. De gebouwen zijn doorheen de tijd vrijwel volledig gewijzigd. Inrijpoort aan straatzijde (eerste kwart 19de eeuw?): rondboogpoort in een omlijsting van kalksteenblokken, met negblokken in regelmatig verband; schamppalen.¹⁶
