TIPOLOGISCHE STUDIE

Dorpskern Batsheers

Rapport van het Bouwhistorisch Onderzoeksbureau Archivaria.
In opdracht van de familie Mathei, Batsheersstraat 28-30, Batsheers.

De hoofdonderzoeksvraag van deze bouwhistorische studie is daarom: In welke mate is de originele dorpsstructuur met omgeving en de originele bebouwing van Batsheers bewaard en herkenbaar gebleven? Er wordt met andere woorden enerzijds gefocust op de historische ontwikkeling van het dorp, en anderzijds op de huidige toestand. Aangezien het om een dorpsgezicht gaat, ligt de focus ook op meerdere niveaus, namelijk op macroschaal (de dorpskern), mesoschaal (de open ruimte tussen en rondom de gebouwen), en microschaal (de gebouwen). Deze opdeling laat toe om zowel te focussen op het behoud van de historische dorpsstructuur, het gebruik en inrichting van de open ruimte en de herkenbaarheid van de originele bebouwing. Het verkrijgen van dit totaalbeeld is belangrijk, want enkel zo kan besloten worden in welke mate dit dorpsgezicht haar erfgoedwaarde tot op vandaag heeft kunnen bewaren en in hoeverre de erfgoedwaardes, zoals bepaald in het beschermingsbesluit, nog bestaan. Op basis van de informatie uit dit rapport kan h

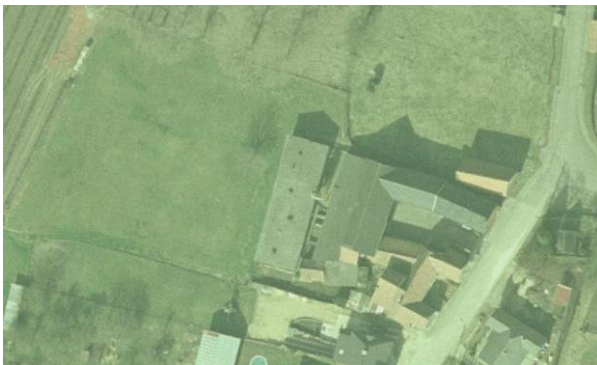
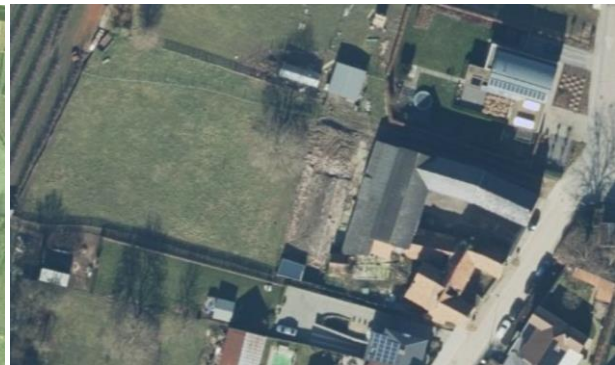
Fig. 91: Links: luchtfoto uit 2000-2003, rechts: uit 2021, het achterste hoevegebouw was gesloopt. ([Geoportaal | Onroerend Erfgoed](#))

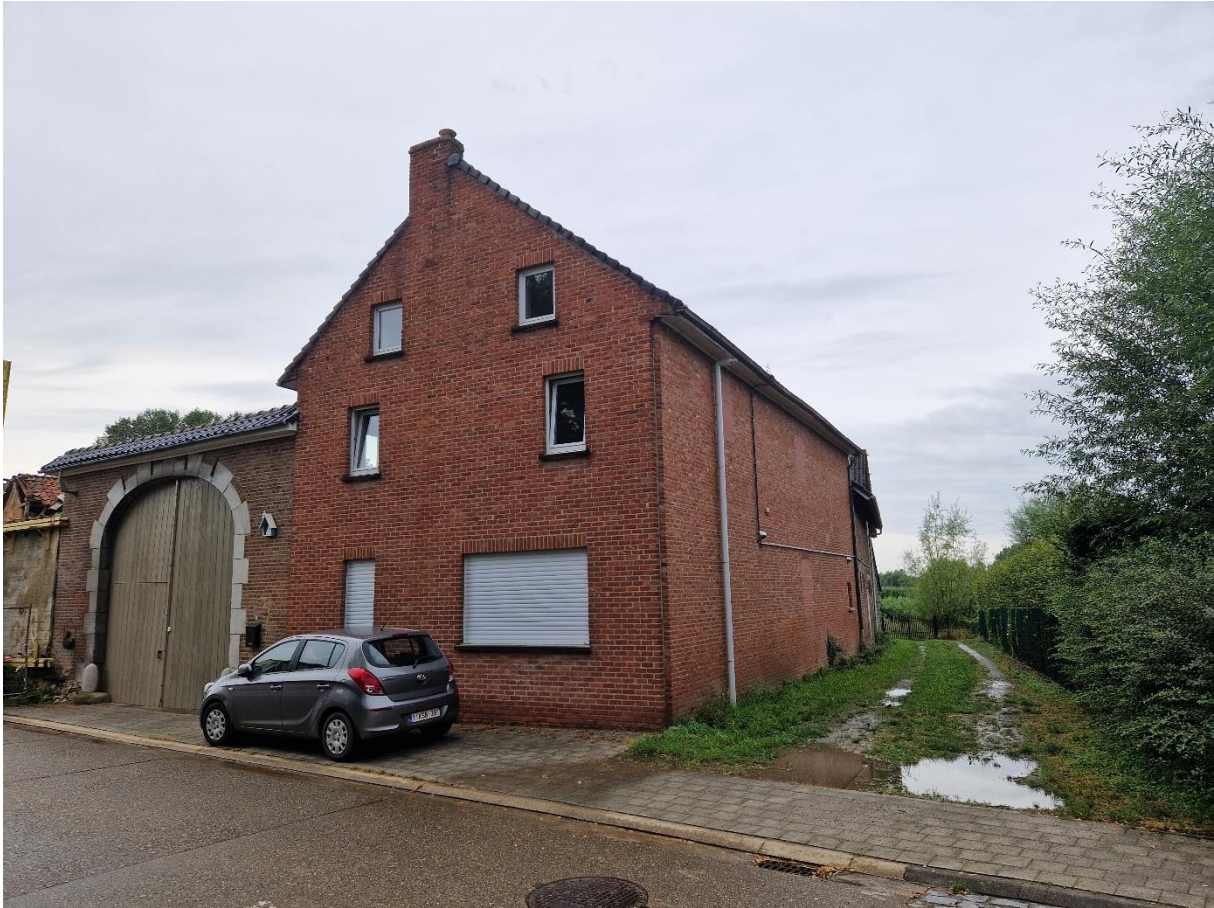
Fig. 92: Op een hedendaagse foto is te zien dat de hoeve nog de oude contouren volgt, maar dat het volume heropgebouwd is geweest, met behoud van de historische poortopening. Rechts ervan werd in de loop van de 20^{ste} eeuw een klein volume bijgebouwd, zoals nog op de luchtfoto te zien, maar dit werd recent gesloopt.

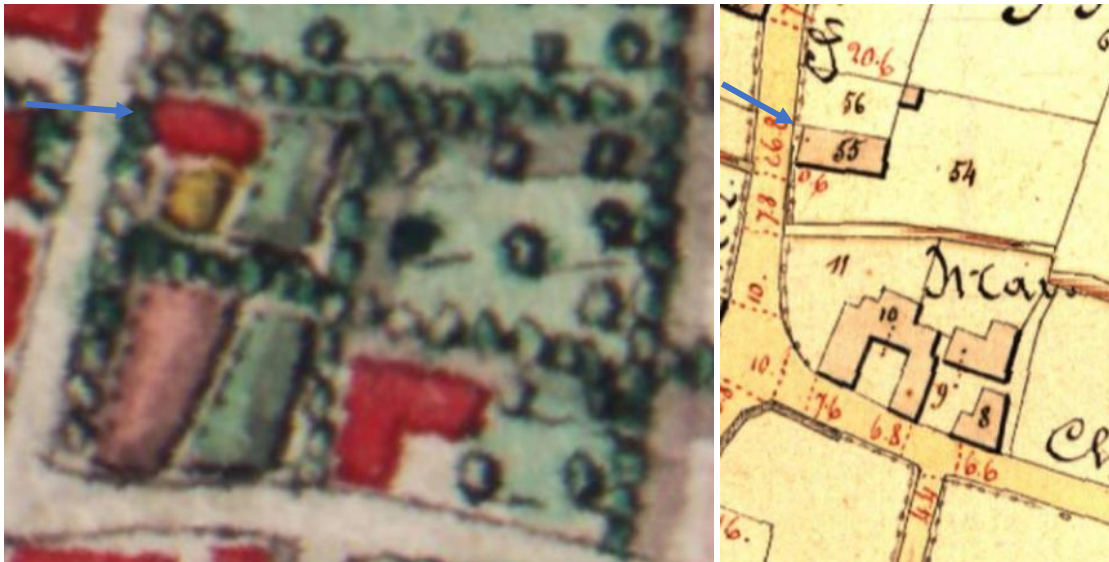
Fig. 93: Het volume dat dwars op de straat uitsteekt is reeds te zien bij de Ferraris (links) en komt ook op de midden-19^{de}-eeuwse kaart (rechts) terug.

De vleugel van nr. 22 die vandaag dwars op de straat uitsteekt is reeds op de de Ferrariskaart uit 1771-1778 te zien, en vermoedelijk zelfs reeds al op de 17^{de}-eeuwse kaart. Dit wordt bevestigd door de Atlas der Buurtwegen. De overige volumes binnen dit perceel kwamen blijkbaar pas later tot stand, vermoedelijk pas in de loop van de 20^{ste} eeuw. Deze zijn voor het eerst duidelijk te zien op een luchtfoto uit 1947 en lijkt ook al aanwezig te zijn op een plan van 1934. Het lijkt er echter op dat de volledige oorspronkelijke dwarsvleugel heropgebouwd is geweest, mogelijk met behoud van (restanten van) de historische kern.

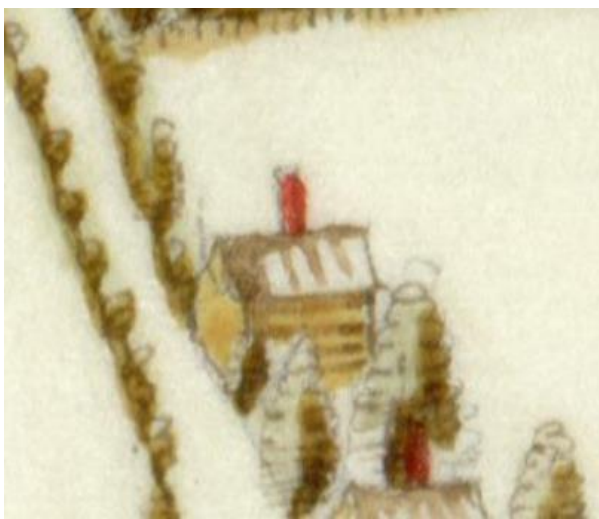
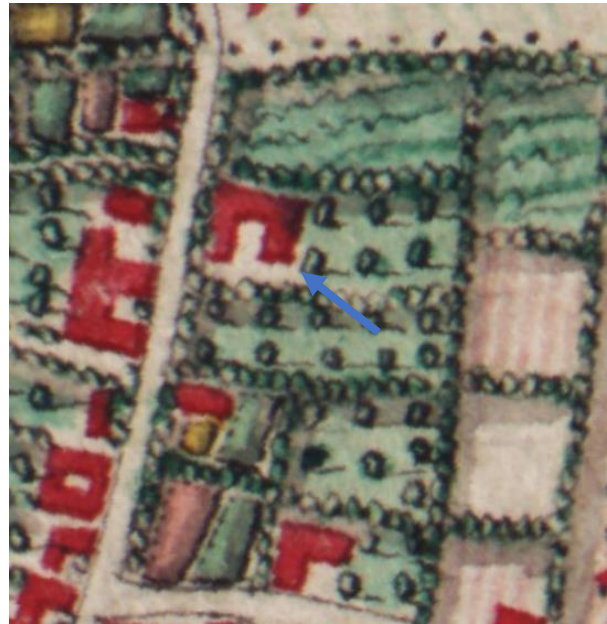
Fig. 97: Links: De hoeve van Batsheersstraat 28-30 op de kaart uit het kaartboek van 1650-1680, rechts op de kaart van de Ferraris uit 1771-1778. ([Geoportaal](#) | [Onroerend Erfgoed](#))

Het is mogelijk dat de hoeve van Batsheersstraat 28 reeds afgebeeld stond in de atlas van de abdij van Averbode uit 1640-1680. Op de kaart opgemaakt door de Ferraris uit 1771-1778 is de hoeve wel al duidelijk te zien. We zien hier een U-vormige hoeve met open rechterflank, en met rondom de hoeve omhaagde weilanden (ten noorden en noordoosten) en boomgaarden (oosten en zuiden). Op het primitief plan uit 1840-1843 is te zien hoe het U-vormige gebouw, zoals zichtbaar op de laat-18^{de}-eeuwse kaart van de Ferraris, reeds verkleind is. We zien een L-vormig complex, waarbij de straatvleugel inmiddels werd gesloopt. Deze opzet bleef grosso modo tot op heden bewaard. Vanaf de 2^{de} helft van de 20^{ste} eeuw werden verschillende bijgebouwen ten zuiden van de hoeve bijgebouwd.

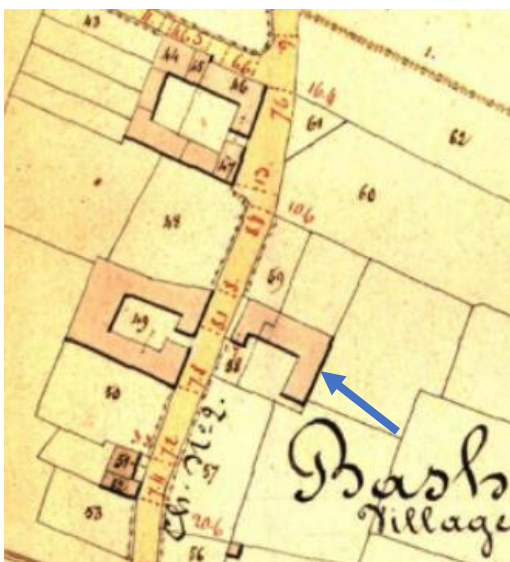
Fig. 98: De Atlas der Buurtwegen toont een L-vormig complex die tot op vandaag grosso modo bewaard bleef. ([Geoportaal](#) | [Onroerend Erfgoed](#))

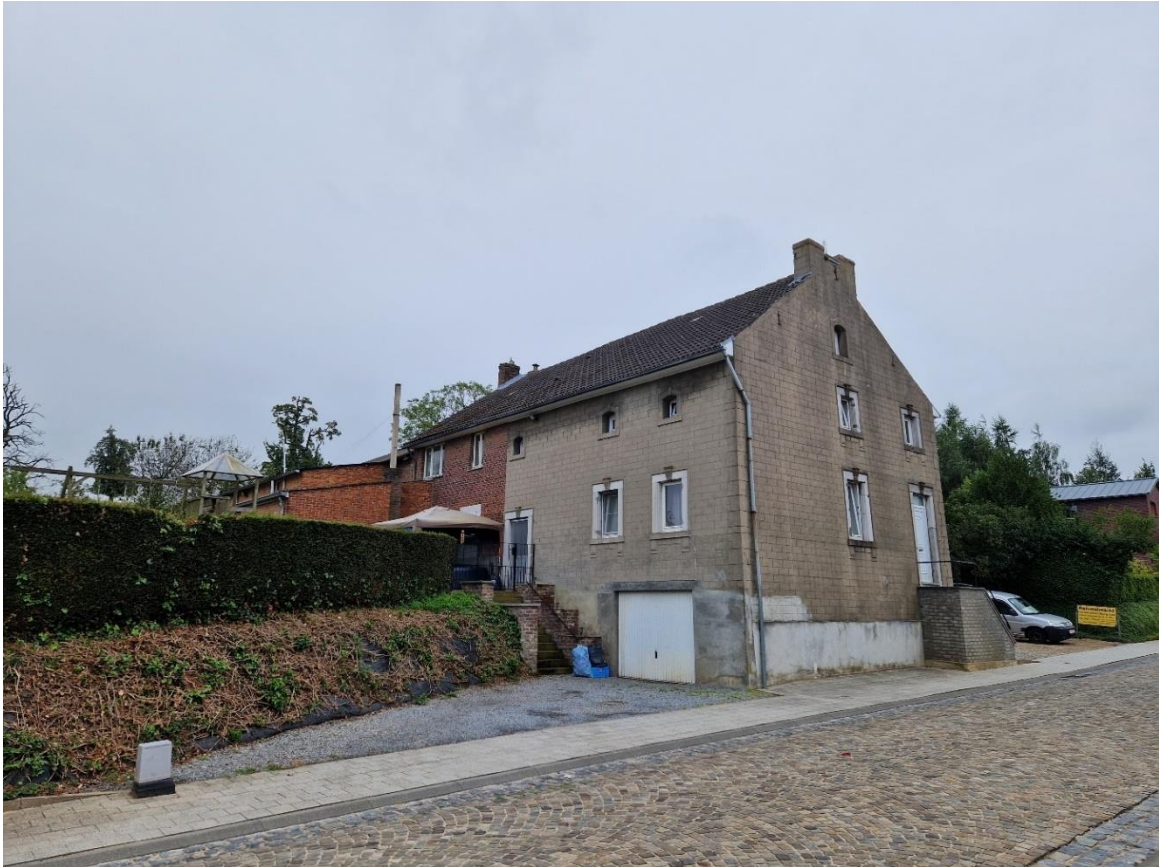
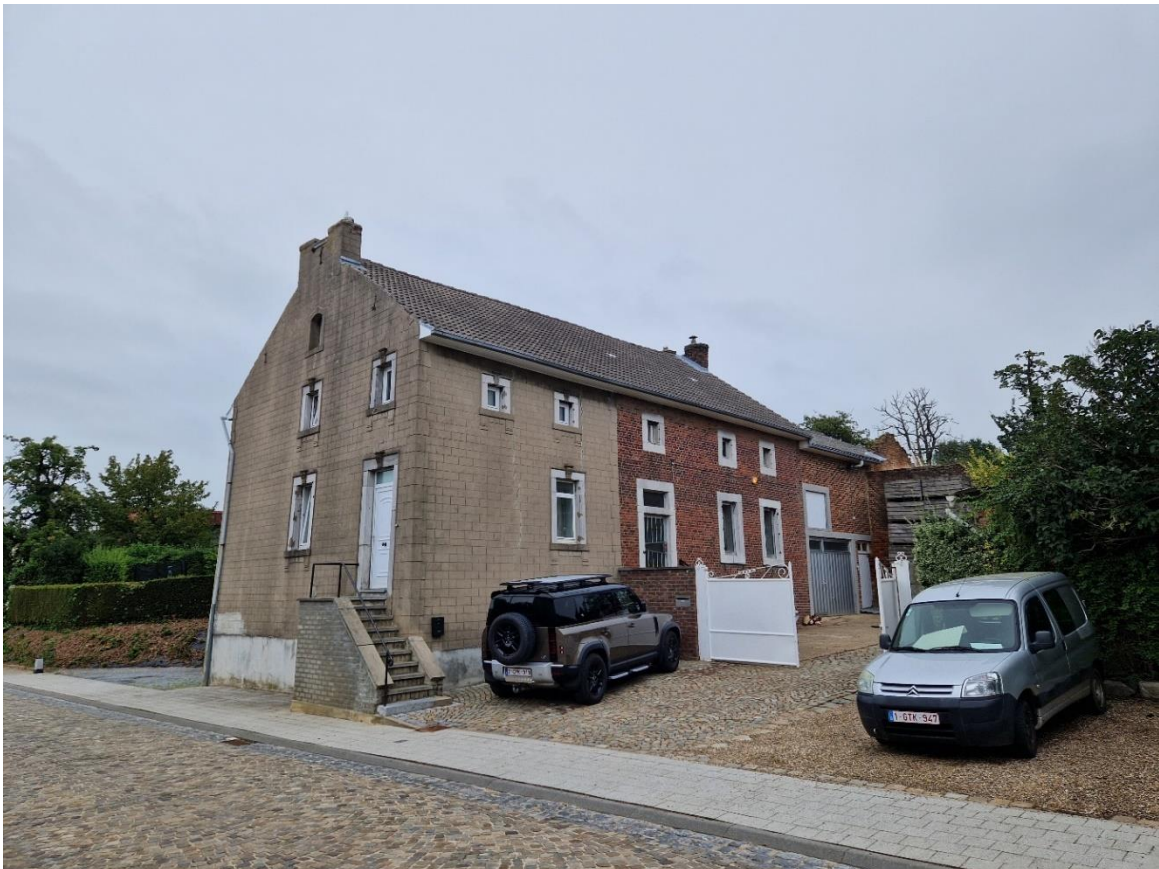
Fig. 102: Hedendaagse toestand van Batsheersstraat 28-30.

De woningvleugel heeft heden zijn 19^{de}-eeuwse uitzicht goed bewaard, het hoekvolume en de stalvleugel volgen wel de oorspronkelijke contouren nog, maar werden volledig heropgebouwd. De stalvleugel is in dergelijke slechte staat dat het dak inmiddels volledig verdwenen is en de buitengevels dienen gestut te worden. Het erf is nog vrij goed herkenbaar, maar werd langs de zuidzijde dichtgebouwd door een recente hangar. De zone ten noorden van de hoeve is door de eeuwen heen steeds open buitenruimte geweest, eerst weide, vervolgens moestuin en heden privétuinen. De zone ten oosten van de hoeve is tot heden steeds boomgaard gebleven.

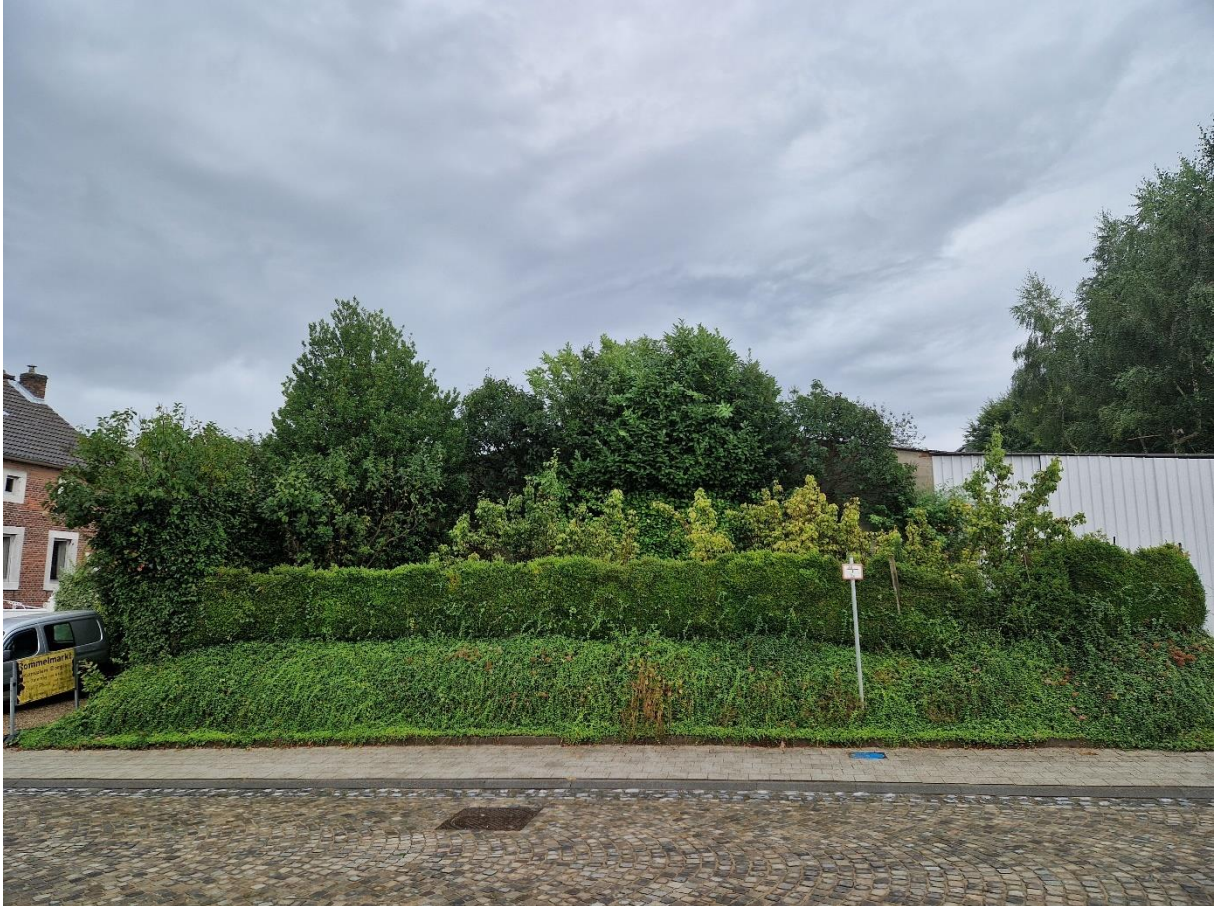
Fig. 104: De grote hangar die in de loop van de 20^{ste} eeuw werd bijgebouwd zit verborgen achter een groenschermscherm. Enkel de inkompoort is zichtbaar vanaf de straat.

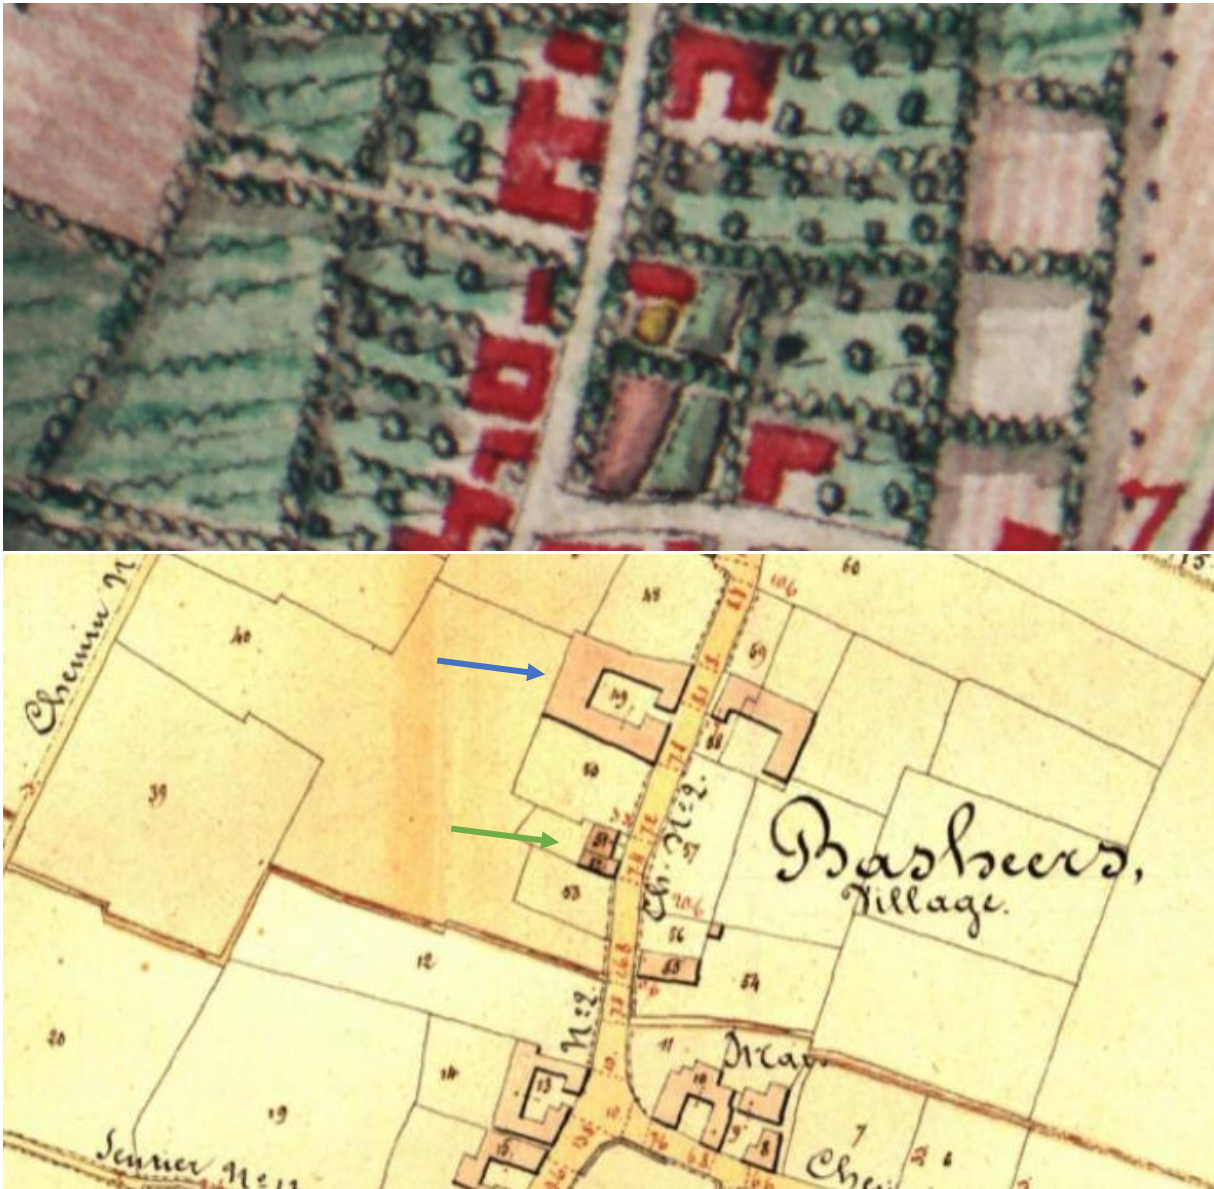
Fig. 105: Op de de Ferrariskaart (boven) is hier een hele reeks bebouwing te zien die tegen het midden van de 19^{de} eeuw (onder) om onbekende rede grotendeels verdwenen is. Met blauwe pijl staat de bebouwing op huidig nr. 31 aangeduid, met groene pijl deze op nr. 27.

Op de de Ferrariskaart valt het op dat deze straatzijde opmerkelijk veel bebouwing heeft. Verrassend genoeg zijn al deze volumes reeds tegen het midden van de 19^{de} eeuw verdwenen, op een klein gebouw op het huidige nr. 27 en een monumentale vierkantshoeve op nr. 31 na. Alle huidige bebouwing is naorlogs, met uitzondering van nr. 27 dat stilistisch rond de vroege 20^{ste} eeuw kan gesitueerd worden. Mogelijk heeft deze in kern nog restanten bewaard van het 18^{de}-eeuwse volume dat hier stond. De bebouwing volgt het typische materiaalgebruik van een baksteenparement en lage volumetrie onder zadeldak. Enkel nr. 21 en 31 contrasteren in grote mate door hun hedendaagse vormgeving met gebogen en plat dak. Nr. 31 valt in mindere mate op binnen het straatbeeld door het groenscherm.

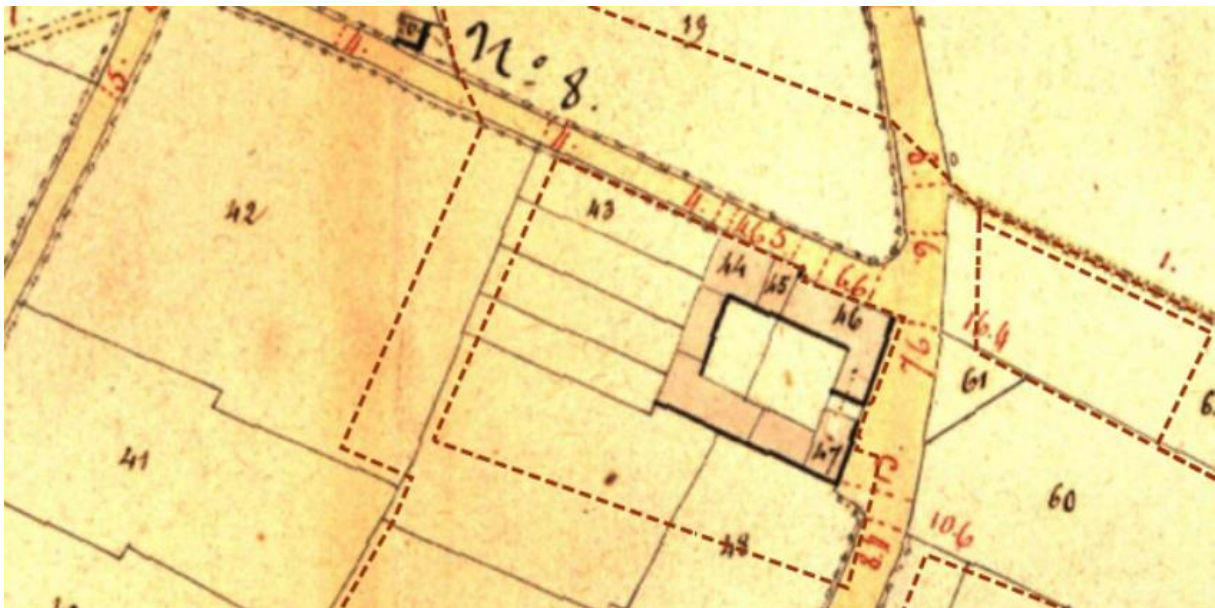
Fig. 110: De vierkantshoeve in de Batsheersstraat 35 op de Atlas der Buurtwegen uit 1843-1845. ([Geoportaal](#) | [Onroerend Erfgoed](#))

De vierkantshoeve in de Batsheersstraat 35 is voor het eerst zichtbaar op de Atlas der Buurtwegen uit 1843-1845. Volgens literatuur zou de hoeve in 1799 gebouwd geweest zijn.

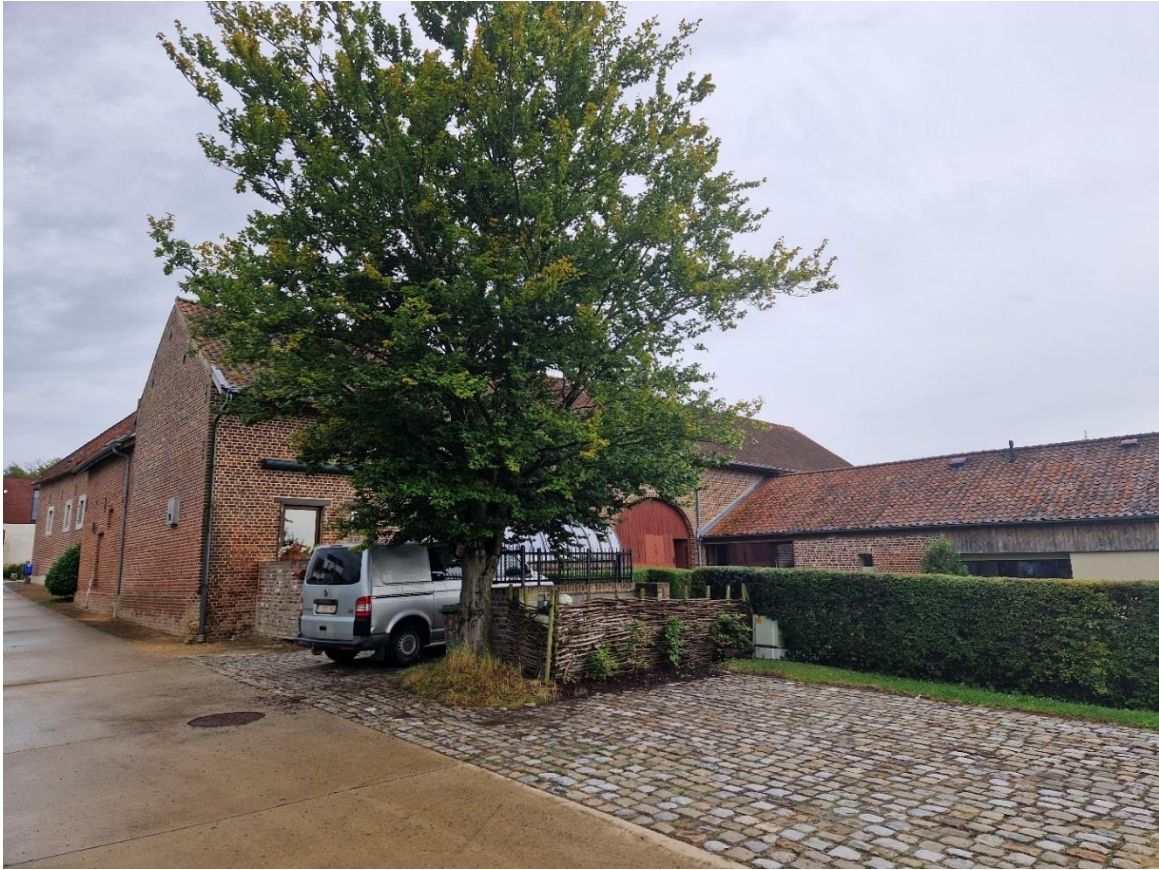
Fig. 117: Achterzijde van de vierkantshoeve, waar in de loop van de 20^{ste} eeuw een achterbouw aan werd toegevoegd (rechts).

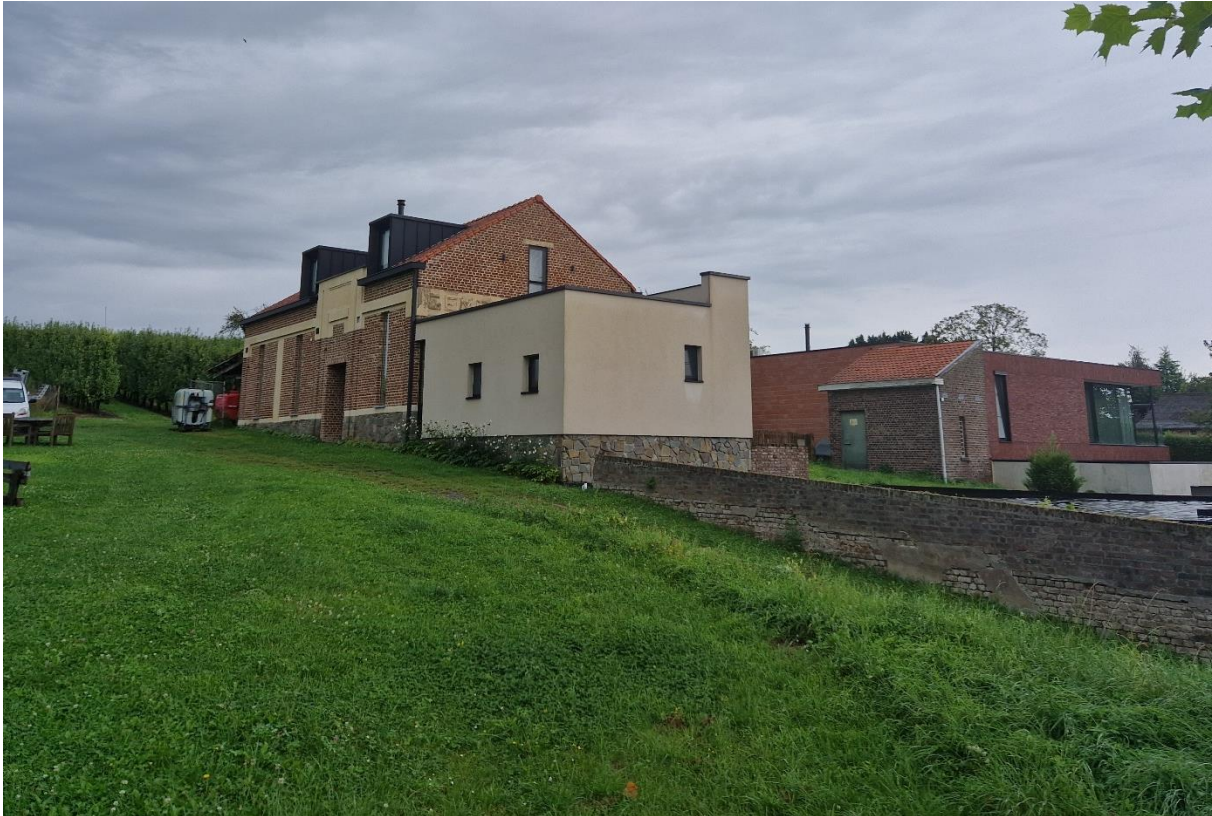
Fig. 121: Overzicht van de heden tot woning herbestemde school.

Het hoofdvolume heeft zijn oorspronkelijke uitzicht vrij gaaf bewaard, al vallen enkele grote dakkapellen die toegevoegd geweest zijn bij de herbestemming wel op. De aanbouw werd bij de herbestemming vernieuwd, waarbij dit een volledig bepleisterd volume werd onder plat dak.

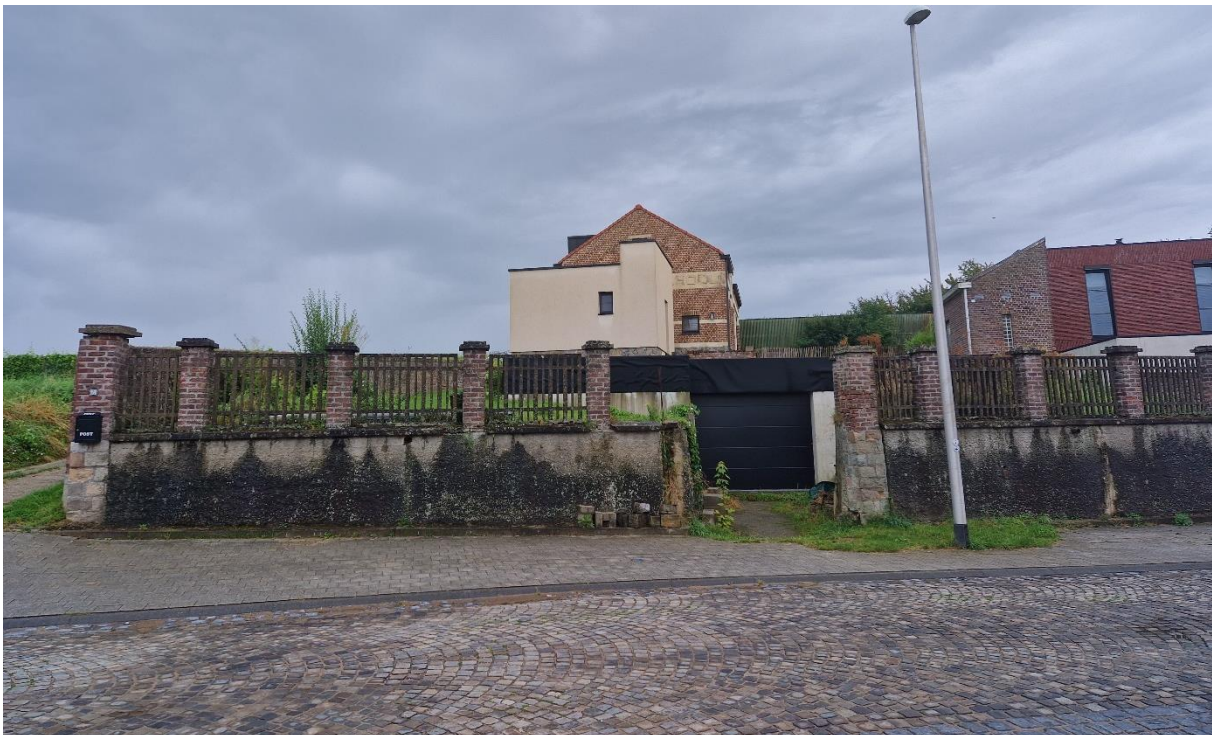
Fig. 122: De originele interbellumomheining bleef bewaard en verbergt een garagevolume dat bij de herbestemming werd toegevoegd. Op de achtergrond ook een nieuw toegevoegde lage lange smalle vleugel, in neutrale vormgeving en bekleed met hout.

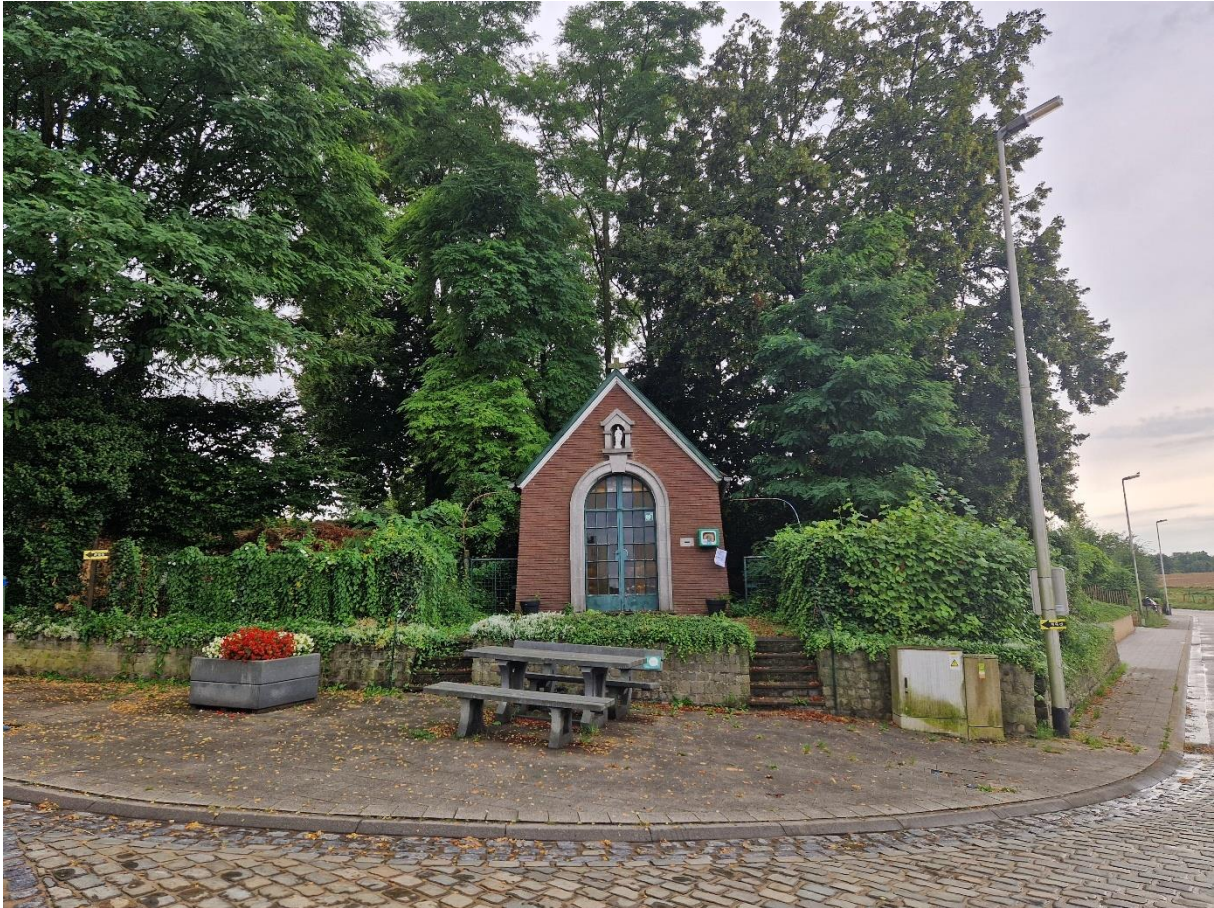
Fig. 124: Huidige toestand van de kapel. Waar deze oorspronkelijk in een open omgeving werd opgebouwd wordt de achtergrond heden gedomineerd door overvloedige begroeiing.

De Kapelstraat kreeg haar naam dankzij de Onze-Lieve-Vrouwkapel van Banneux, maagd der Armen, op de hoek van de Kapelstraat en Batsheersstraat. De kapel werd in 1946 gebouwd, uit dank van de bewoners van Batsheers dat ze gespaard gebleven waren van het oorlogsgeweld.²¹ Het betreft een eenvoudig baksteengebouwtje onder pannen zadeldak, met centrale rondboogdeur waarboven een nis. Oorspronkelijk maakte deze zone deel uit van de historische pastorijtuin.

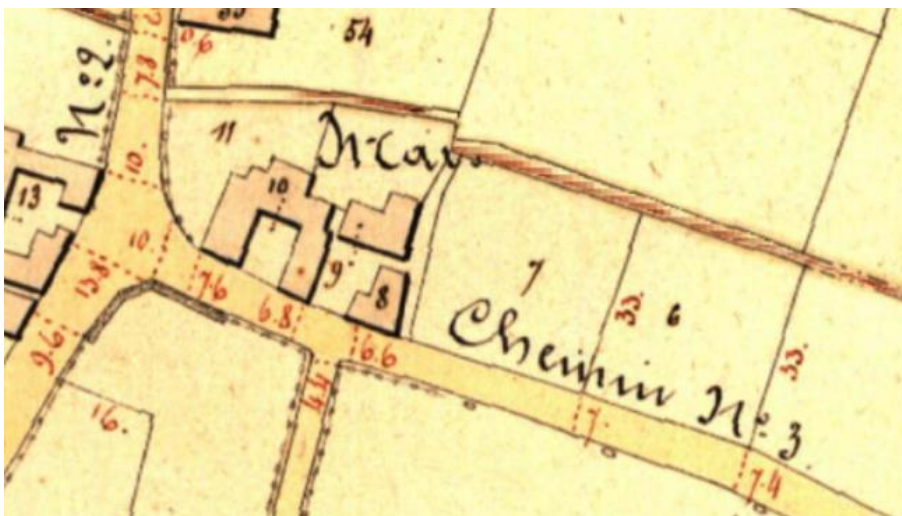
Fig. 131: U-vormige hoeve met bijgebouwen op de hoek van de Kapelstraat en Batsheersstraat in de Atlas der Buurtwegen. ([Geoportaal](#) | [Onroerend Erfgoed](#))

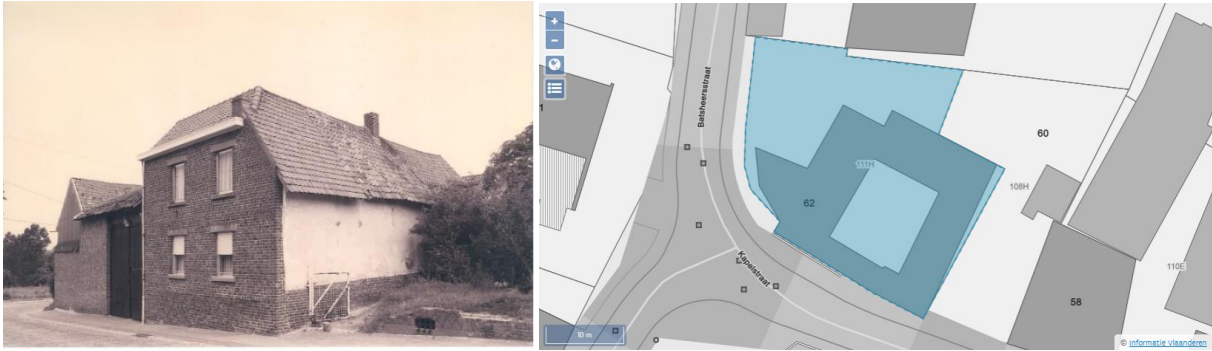
Fig. 133: Foto uit 1997 van Kapelstraat 62, op de hoek met de Batsheersstraat. De hoeve was oorspronkelijk volledig in vakwerk. Rechts in blauw de vaststelling. ([Heers Kapelstraat 62](#) | [Beeldbank Onroerend Erfgoed](#))

Op de hoek van de Kapelstraat en de Batsheersstraat bevindt zich een gesloten hoeve uit de eerste helft van de 19^{de} eeuw. In de kaart van Vandermaelen uit circa 1850 staat ze aangeduid als “Maison de Losen”. Oorspronkelijk was de hoeve volledig in vakwerk, maar de vakwerkopbouw en oorspronkelijke volumetrie is door recente verstening slechts fragmentarisch bewaard gebleven. Het valt ook op dat er een straatvleugel toegevoegd is geweest om de 19^{de}-eeuwse U-vorm te sluiten. De 19^{de}-eeuwse bijgebouwen aan de oostzijde zijn reeds verdwenen, net zoals de noordelijke aanbouw. Mogelijk bevat het huidige westelijke bijgebouwtje in kern wel nog een restant van deze oorspronkelijke bebouwing. In de loop van de 20^{ste} eeuw werd een nieuwe aanbouw toegevoegd tegen de westvleugel, deze zit heden verborgen achter een haag. Begin 2008 bevond dit pand zich in de “notariële” overgangsfase van hoeve naar woning.²²

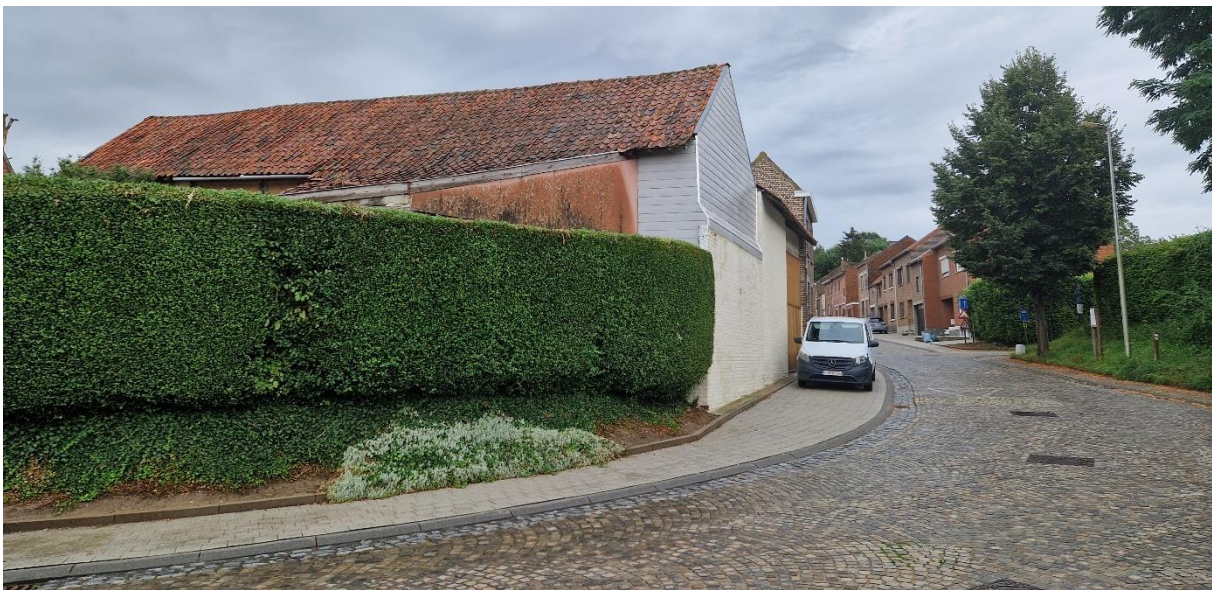
Fig. 134: Overzicht van de hoeve langs de Batsheersstraat. Deze zijde zit grotendeels verborgen achter een gesloten haag.

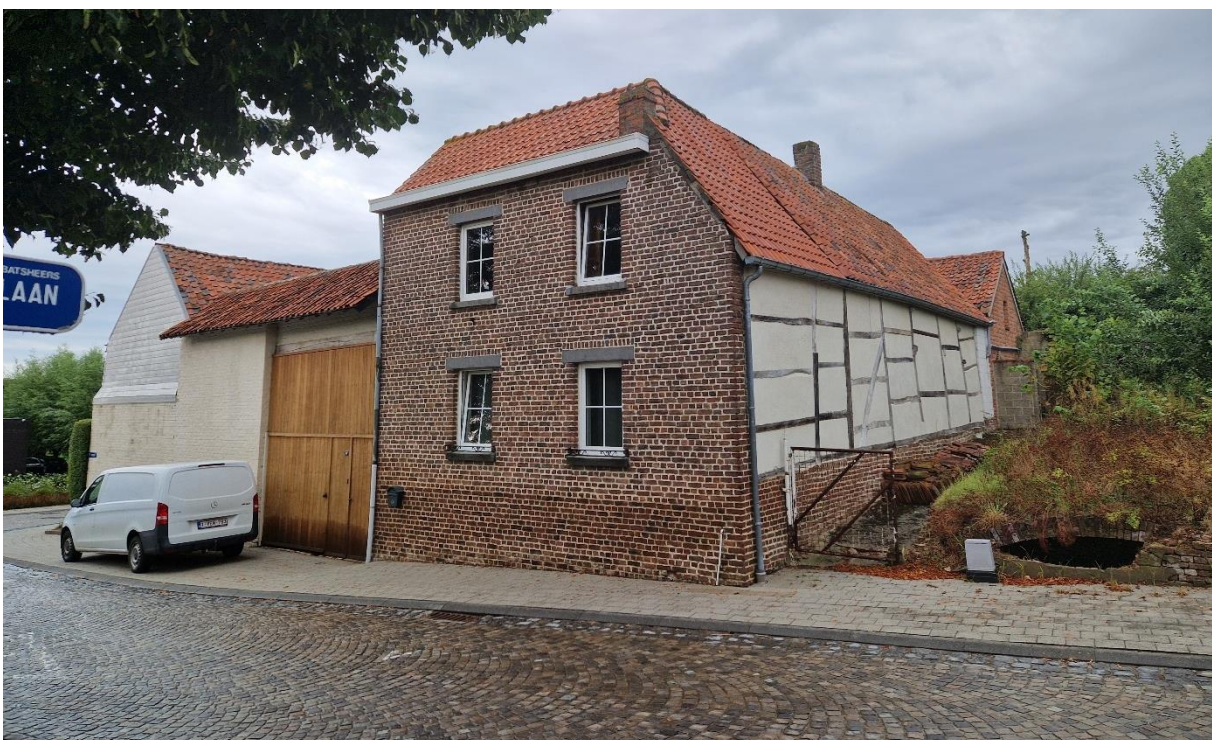
Fig. 135: Overzicht van de hoeve langs de Kapelstraat. In de zijgevel is het vakwerk nog duidelijk zichtbaar.

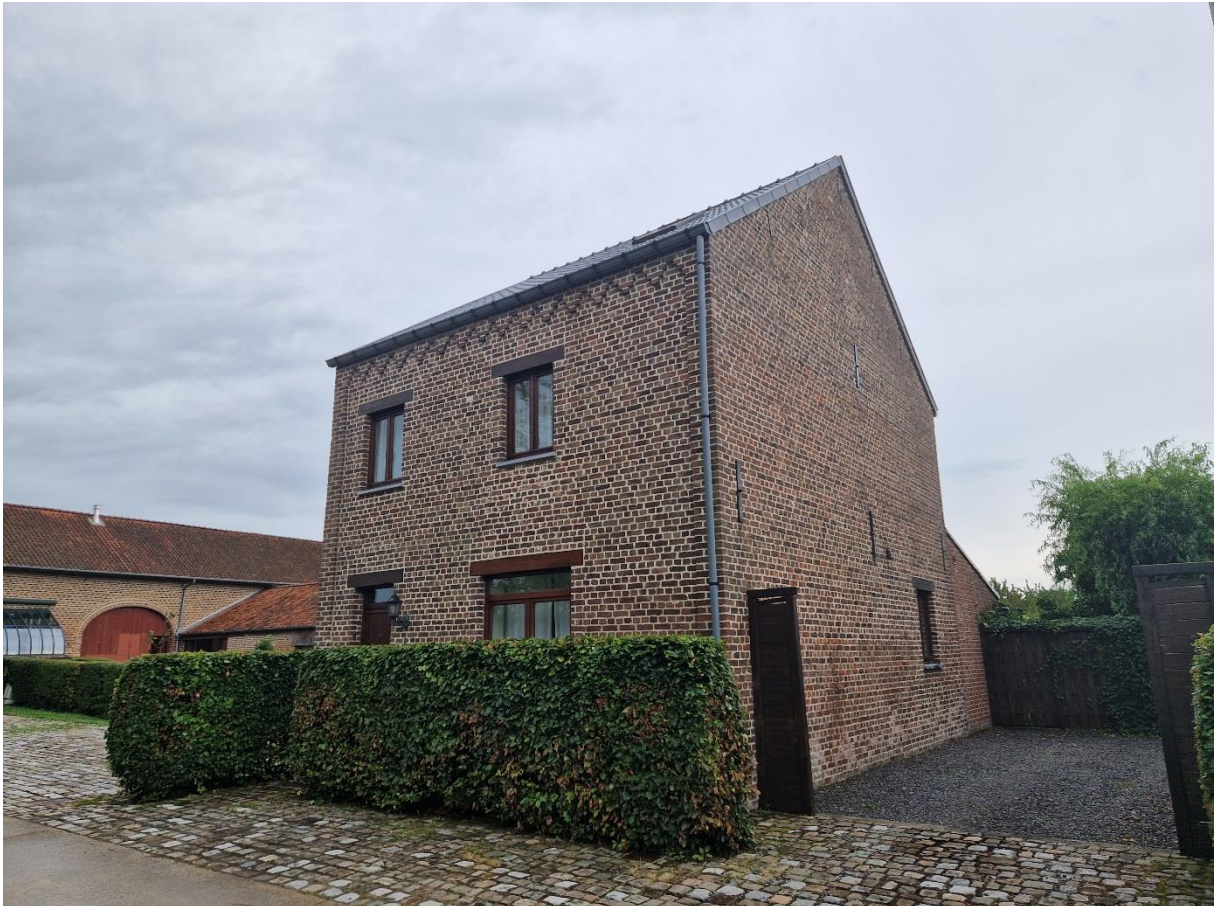
In de Smisstraat is nooit bebouwing aanwezig geweest, de huidige woning werd pas in de loop van de 20^{ste} eeuw opgebouwd. Het betreft een vrijstaand bakstenen volume van twee bouwlagen onder pannen zadeldak.

Fig. 136: Overzicht van Smisstraat 1.

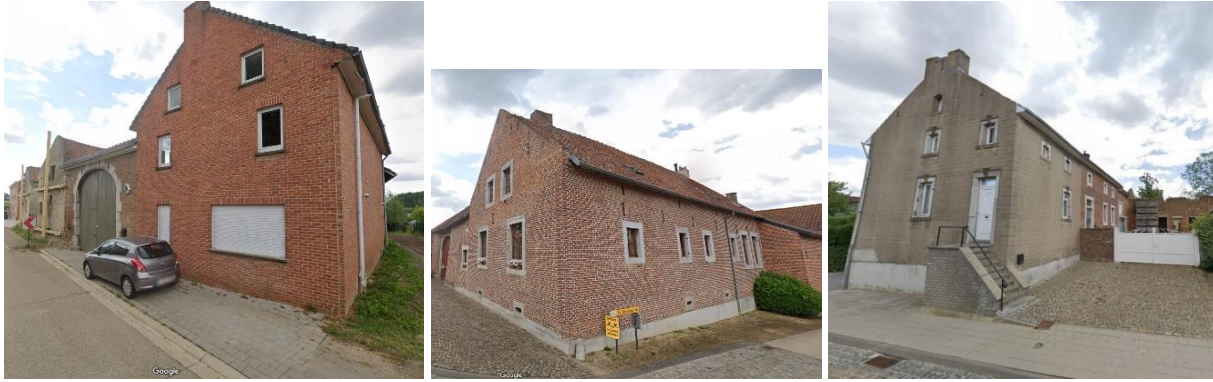
Fig. 146: Voorbeelden van hoeves in de Batsheersstraat, respectievelijk nr. 17-19, 28-30 en 35.

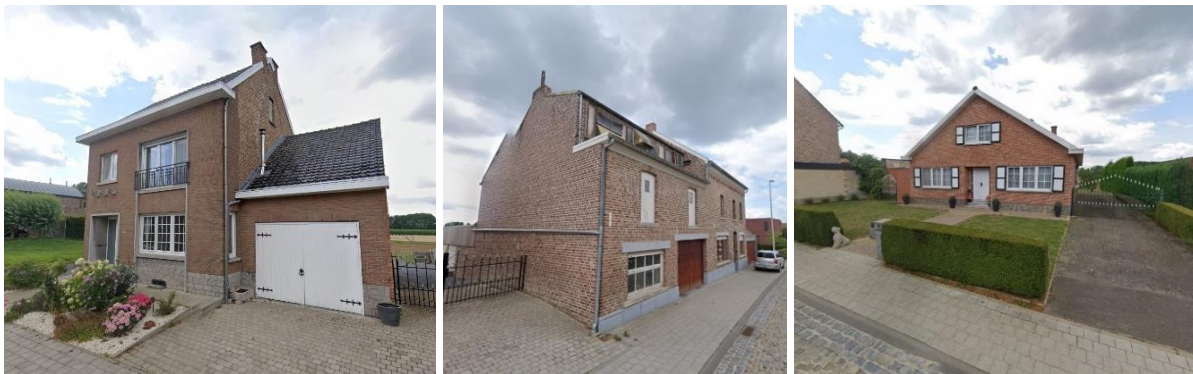
Fig. 147: Voorbeelden van klassieke eengezinswoningen in de Batsheersstraat, respectievelijk nr. 25, 27 en 29.

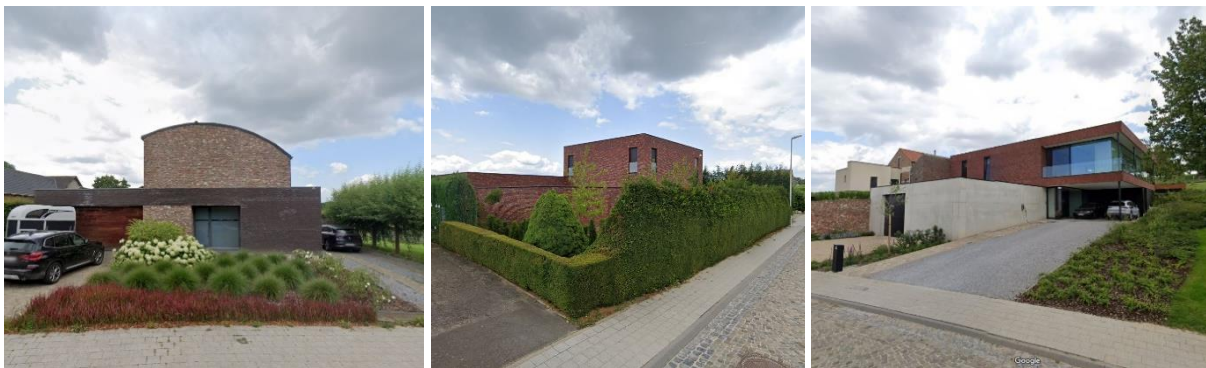
Fig. 148: Voorbeelden van hedendaagse nieuwbouw in de Batsheersstraat, respectievelijk nr. 21, 31 en 34.

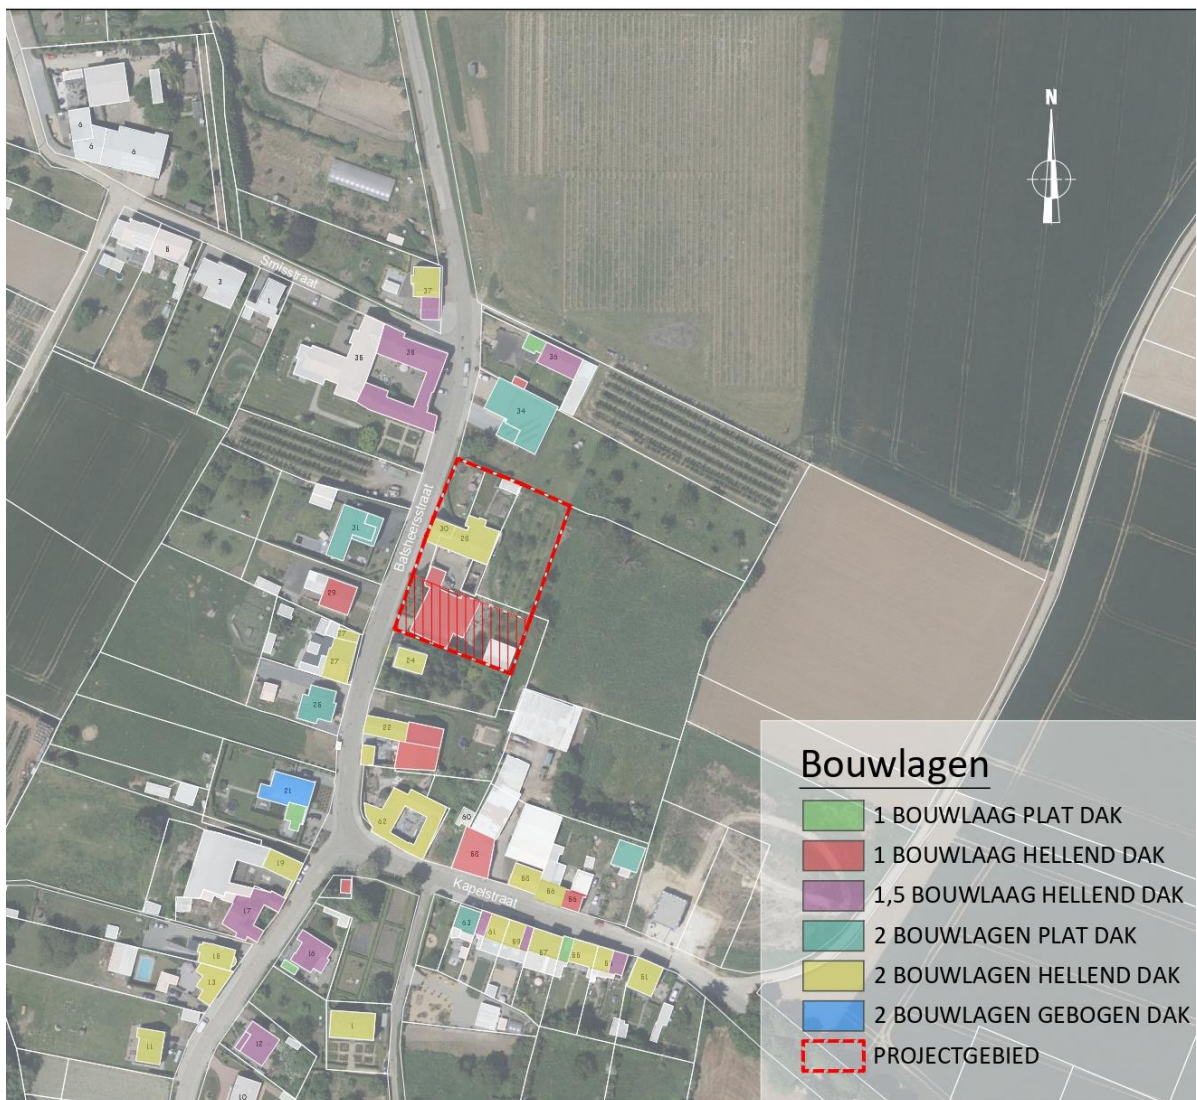
Fig. 149: Overzicht van de bouwhoogtes en daktypes.

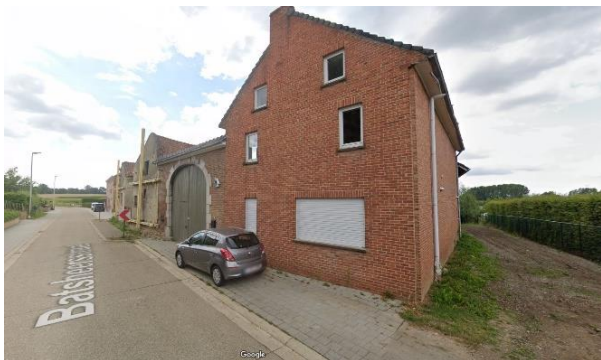
Fig. 150: Batsheersstraat 17-19: hoeses 1,5 tot 2 bouwlagen met hellend dak.

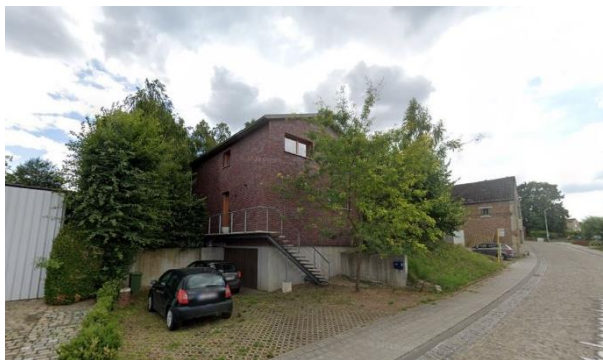
Fig. 151: Batsheersstraat 24: inwerking in maaiveld.

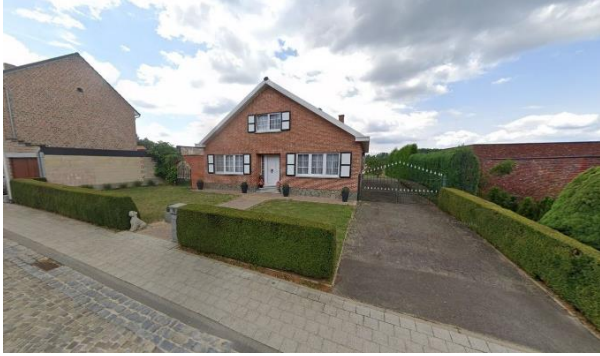
Fig. 152: Batsheersstraat 29: 1 bouwlaag hellend dak.

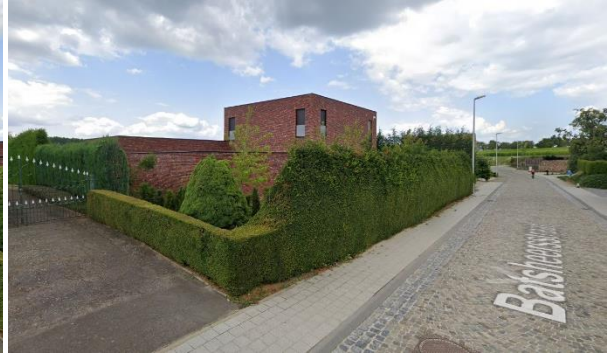
Fig. 153: Batsheersstraat 31: nieuwbouw 2 bouwlagen plat dak.

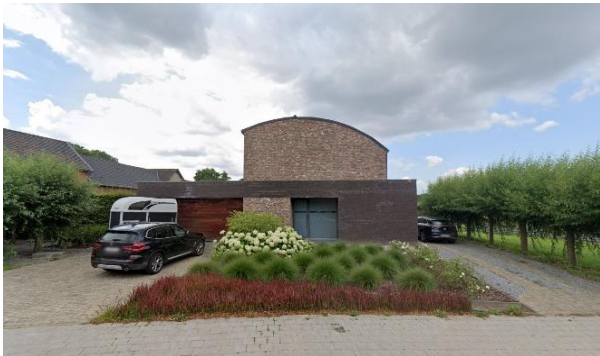
Fig. 154: Batsheersstraat 21: gebouw 1,5-2 bouwlagen met gebogen dak.

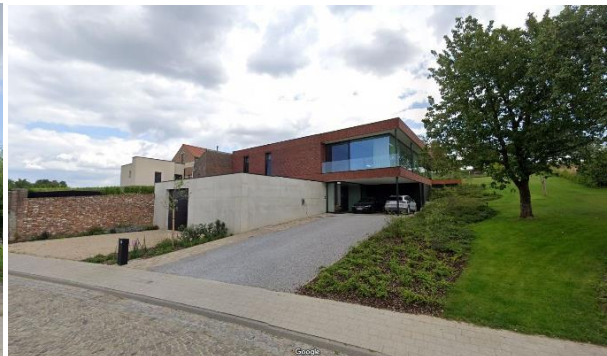
Fig. 155: Batsheersstraat 34: nieuwbouw 2 bouwlagen plat dak, ingewerkt in maaiveld.

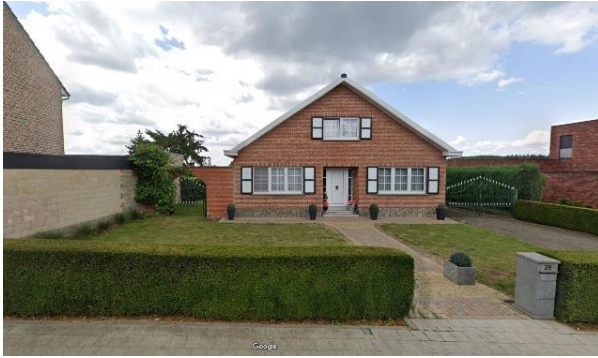
Fig. 157: Batsheersstraat 29: gebouwen met brede voorgevel.
