TIPOLOGISCHE STUDIE

Dorpskern Batsheers

Rapport van het Bouwhistorisch Onderzoeksbureau Archivaria.
In opdracht van de familie Mathei, Batsheersstraat 28-30, Batsheers.

De hoofdonderzoeksvraag van deze bouwhistorische studie is daarom: In welke mate is de originele dorpsstructuur met omgeving en de originele bebouwing van Batsheers bewaard en herkenbaar gebleven? Er wordt met andere woorden enerzijds gefocust op de historische ontwikkeling van het dorp, en anderzijds op de huidige toestand. Aangezien het om een dorpsgezicht gaat, ligt de focus ook op meerdere niveaus, namelijk op macroschaal (de dorpskern), mesoschaal (de open ruimte tussen en rondom de gebouwen), en microschaal (de gebouwen). Deze opdeling laat toe om zowel te focussen op het behoud van de historische dorpsstructuur, het gebruik en inrichting van de open ruimte en de herkenbaarheid van de originele bebouwing. Het verkrijgen van dit totaalbeeld is belangrijk, want enkel zo kan besloten worden in welke mate dit dorpsgezicht haar erfgoedwaarde tot op vandaag heeft kunnen bewaren en in hoeverre de erfgoedwaardes, zoals bepaald in het beschermingsbesluit, nog bestaan. Op basis van de informatie uit dit rapport kan h

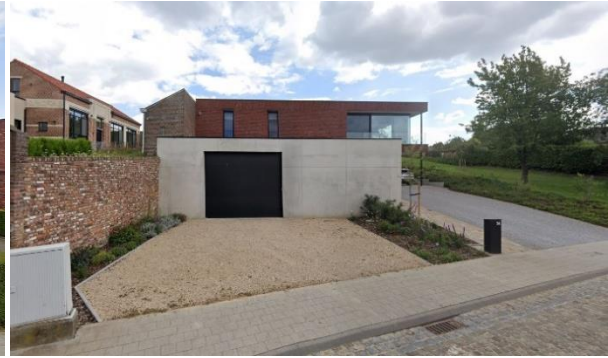
Fig. 158: Batsheersstraat 34: brede nieuwbouwen, vaak gesegmenteerd in hoofdvolume en uitbouw.

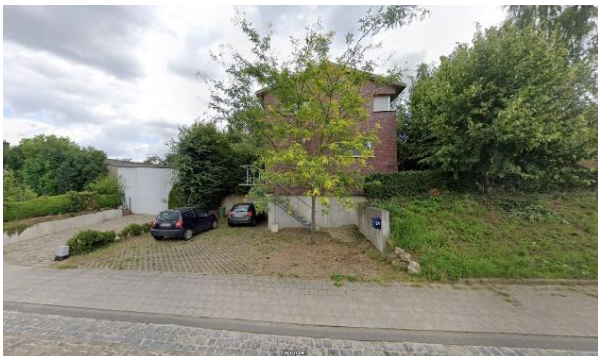
Fig. 161: Batsheersstraat 24: gebouw in de diepte, smallere voorgevel achter boom.

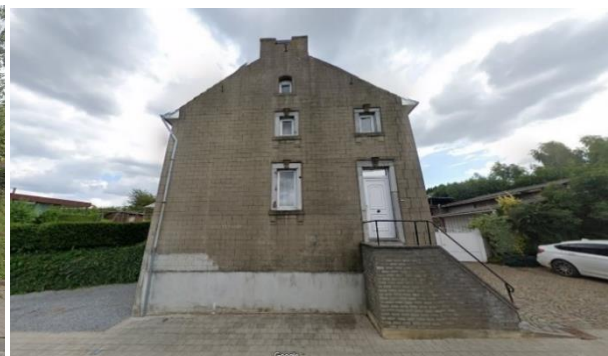
Fig. 162: Batsheersstraat 28-30: L-hoeve binnen het projectgebied. Gebouw in de diepte, smallere voorgevel.

- Vierkantshoeves: grotere korrel, brede wand evenwijdig met straat
- U-hoeve: 2 smallere voorgevels, verbonden met een muurtje. Dit zorgt voor eveneens een bredere korrel
- L-hoeve binnen projectgebied: smallere korrel, door bebouwing in de 'diepte'

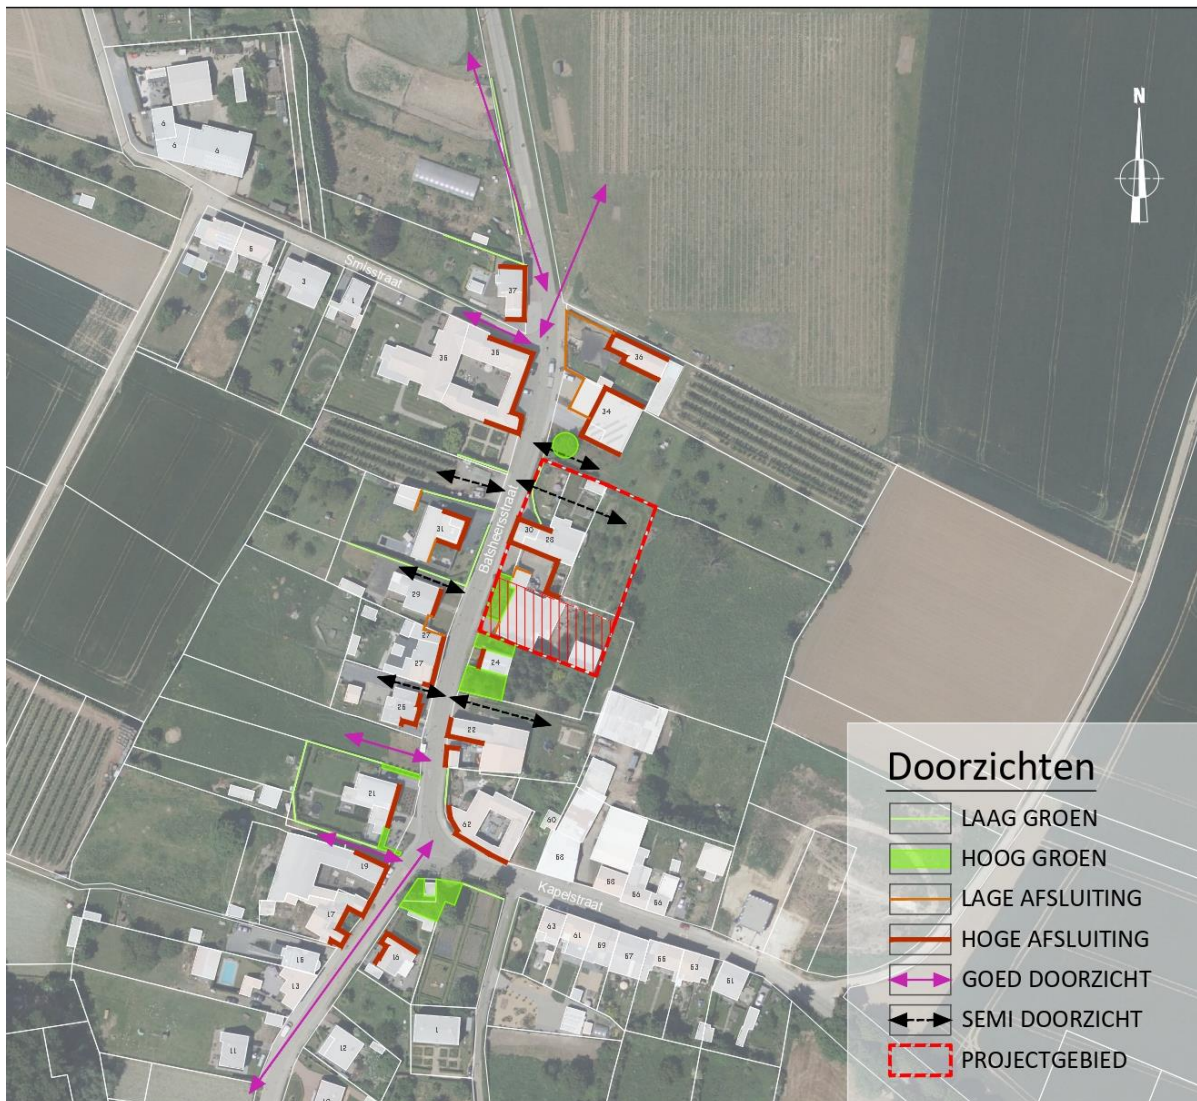
Fig. 163: Overzicht van de doorzichten in de dorpskern.

Vanop de Batsheersstraat is er weinig ononderbroken visuele relatie met de omgeving. Er is een afwisseling van hoge en lage harde afsluiting (gebouwen, wanden, hekwerk) en groene hoge en lage afsluitingen (lage/hoge hagen, bomen al dan niet gegroepeerd). Ten noorden en ten zuiden van de Batsheersstraat zijn er doorzichten naar het omliggende gebied richting respectievelijk het noorden en het zuiden. Vanwege de lintbebouwing is er vanuit de achtertuinten van de gebouwen een sterke visuele relatie met de omgeving. Ter hoogte van het projectgebied is aan de zuidzijde het zicht naar het achterliggend gebied volledig afgeblokt (groen + hard). Aan de noordzijde van het projectgebied is er door de boomgaard een beperkt zicht naar de achterliggende velden.

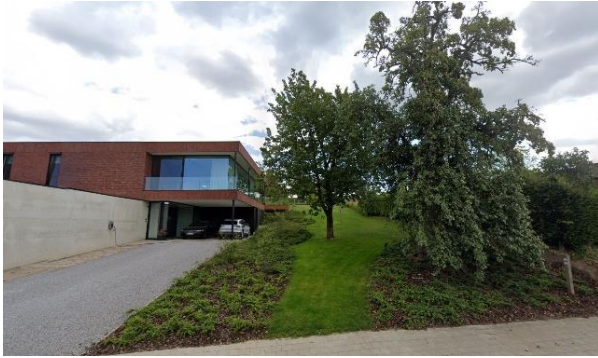
Fig. 164: Batsheersstraat 34: zichten (deels) geblokt door bebouwing en/of hoge groenelementen.

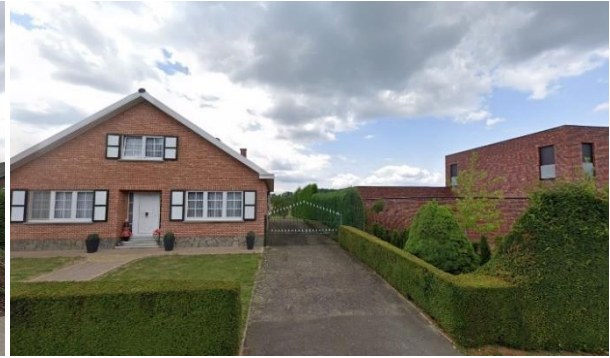
Fig. 165: Batsheersstraat 29: lokaal doorzichten via de onbebouwde zijtuinen.

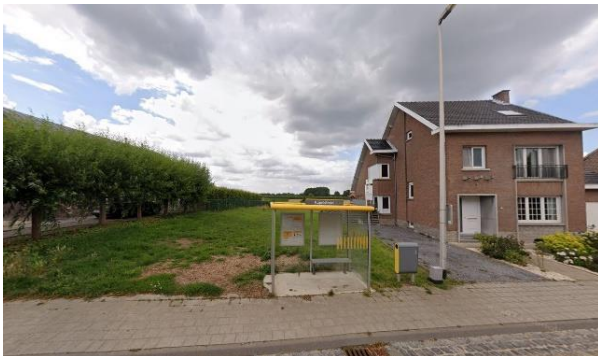
Fig. 166: Naast Batsheersstraat 25: weinig onbebouwde en niet-afgeschermd gronden langs de Batsheersstraat.

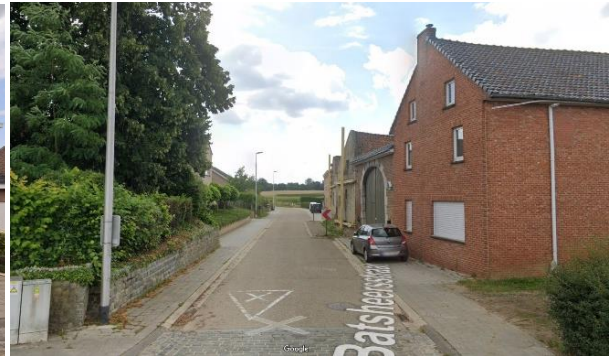
Fig. 167: Batsheersstraat 19-21: Zicht naar de agrarische gronden verderop.

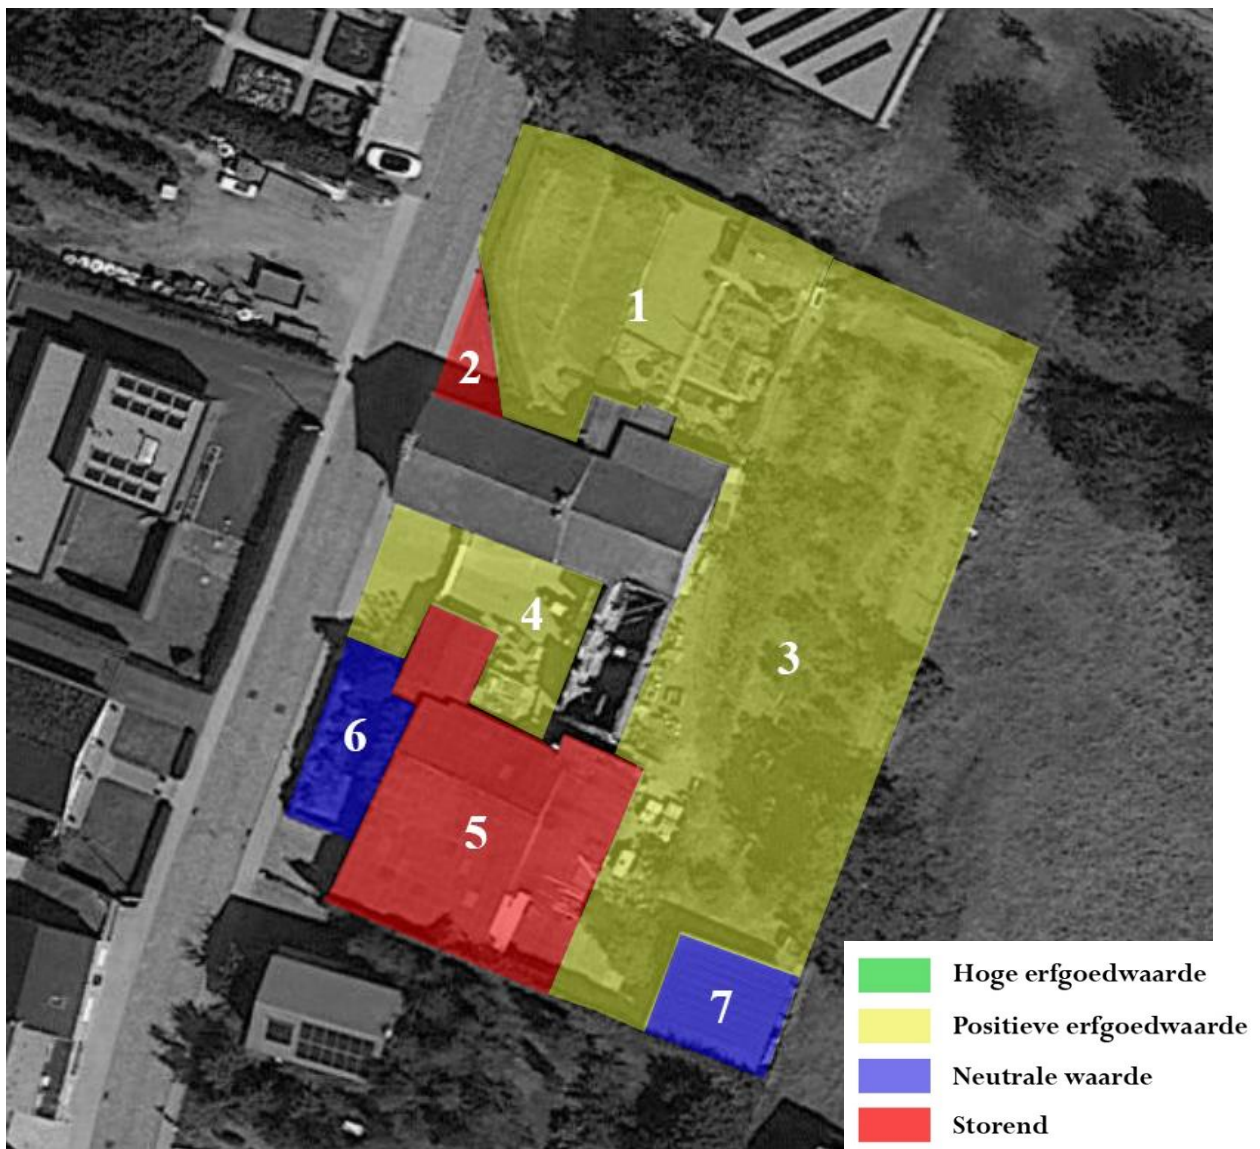
Fig. 170: Waardering van de verschillende buitenruimtes binnen het projectgebied.

Zone 1 en 2: Tuinen en oprit

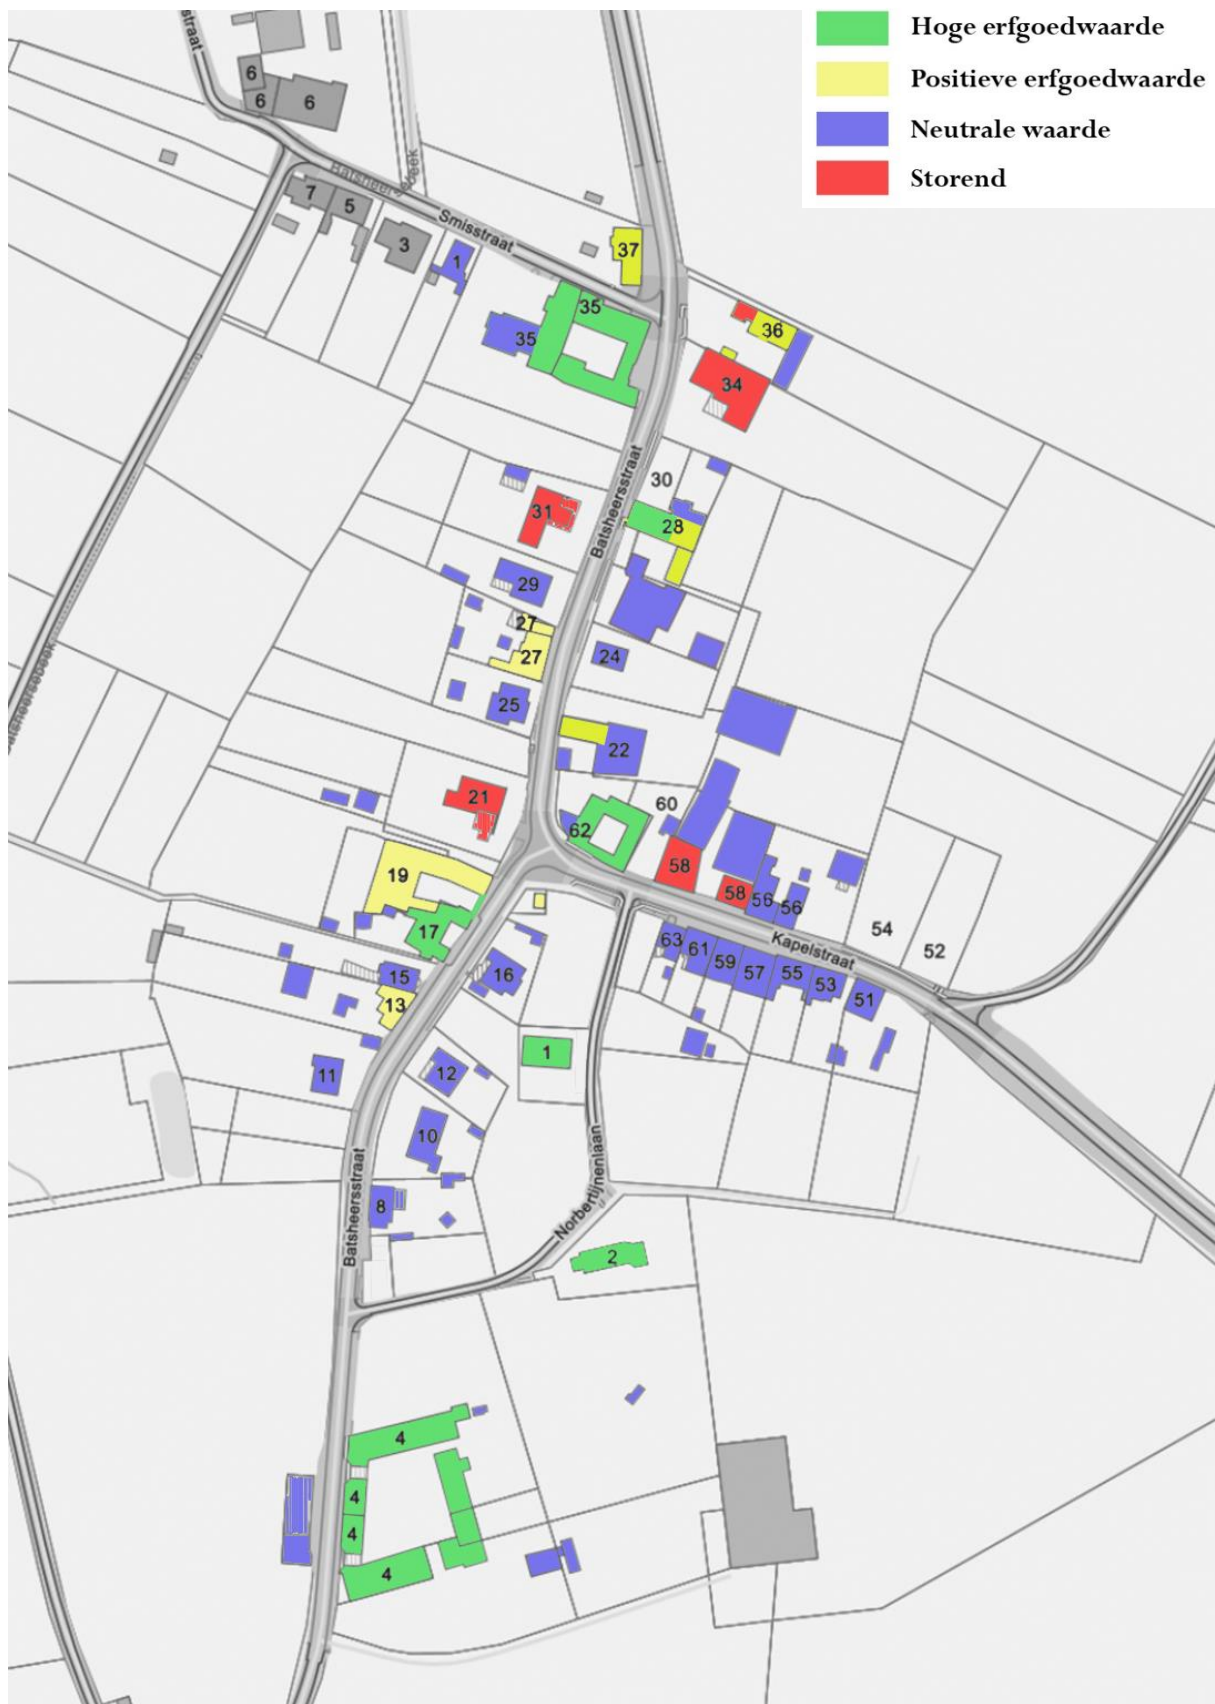
Fig. 171: Kaart met aanduiding van de waardering van de gebouwen, gebaseerd op de invloed die ze hebben op het straatbeeld.

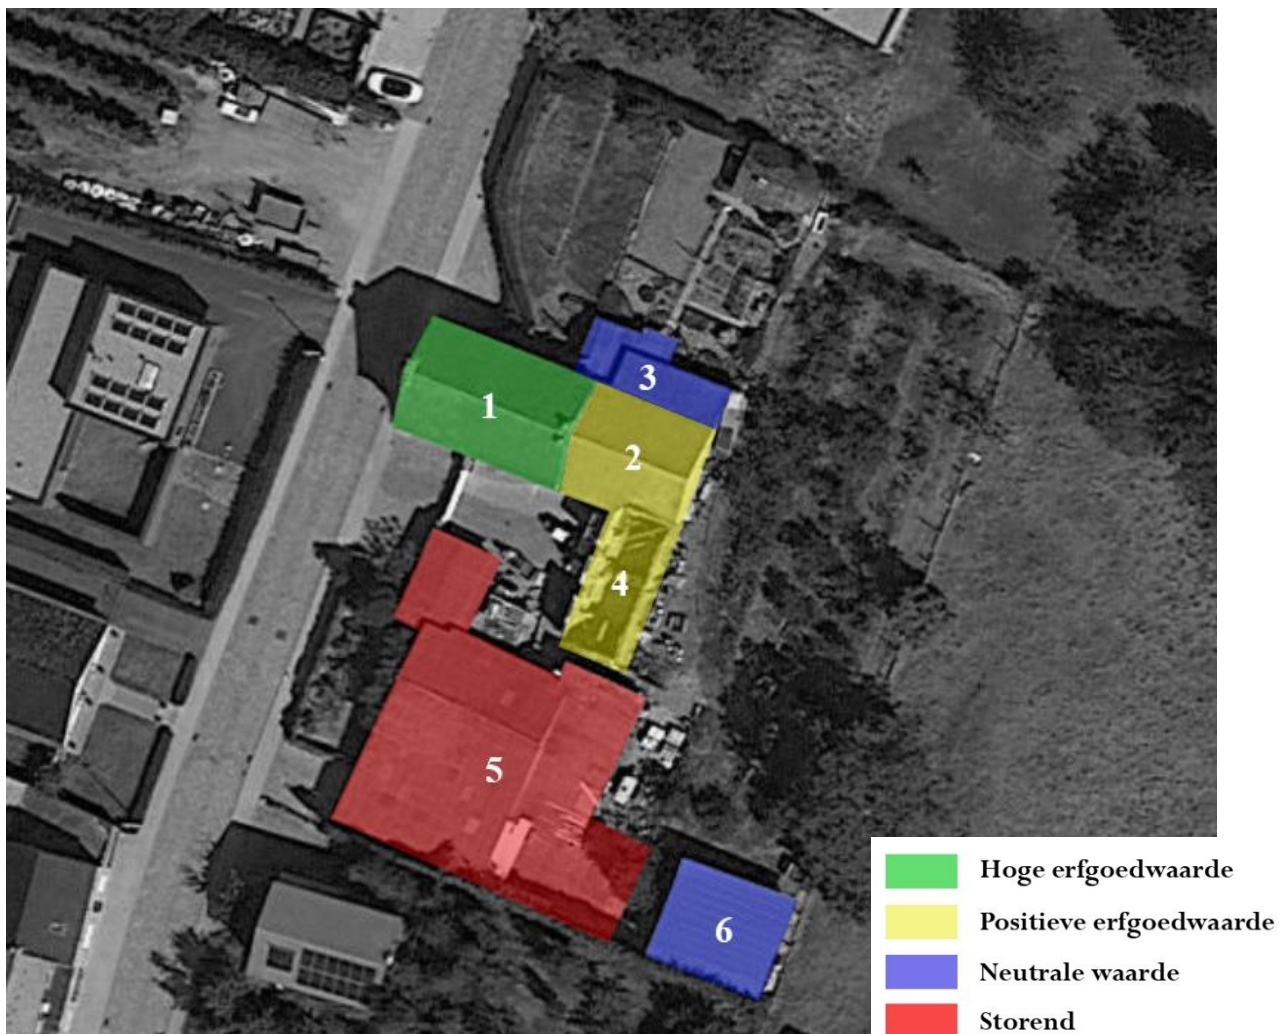
Fig. 172: Waardering van de bebouwing binnen het projectgebied.
