Methodebeschrijving – Herstel en behandeling van de gevel

dossier : Beauduin seizoenarbeiders
dossiernr: 2025_07
plan : Linkergevel bijbouw NT
plan nr. : G_N_304
datum : 01-09-2025
schaal : 1 : 100

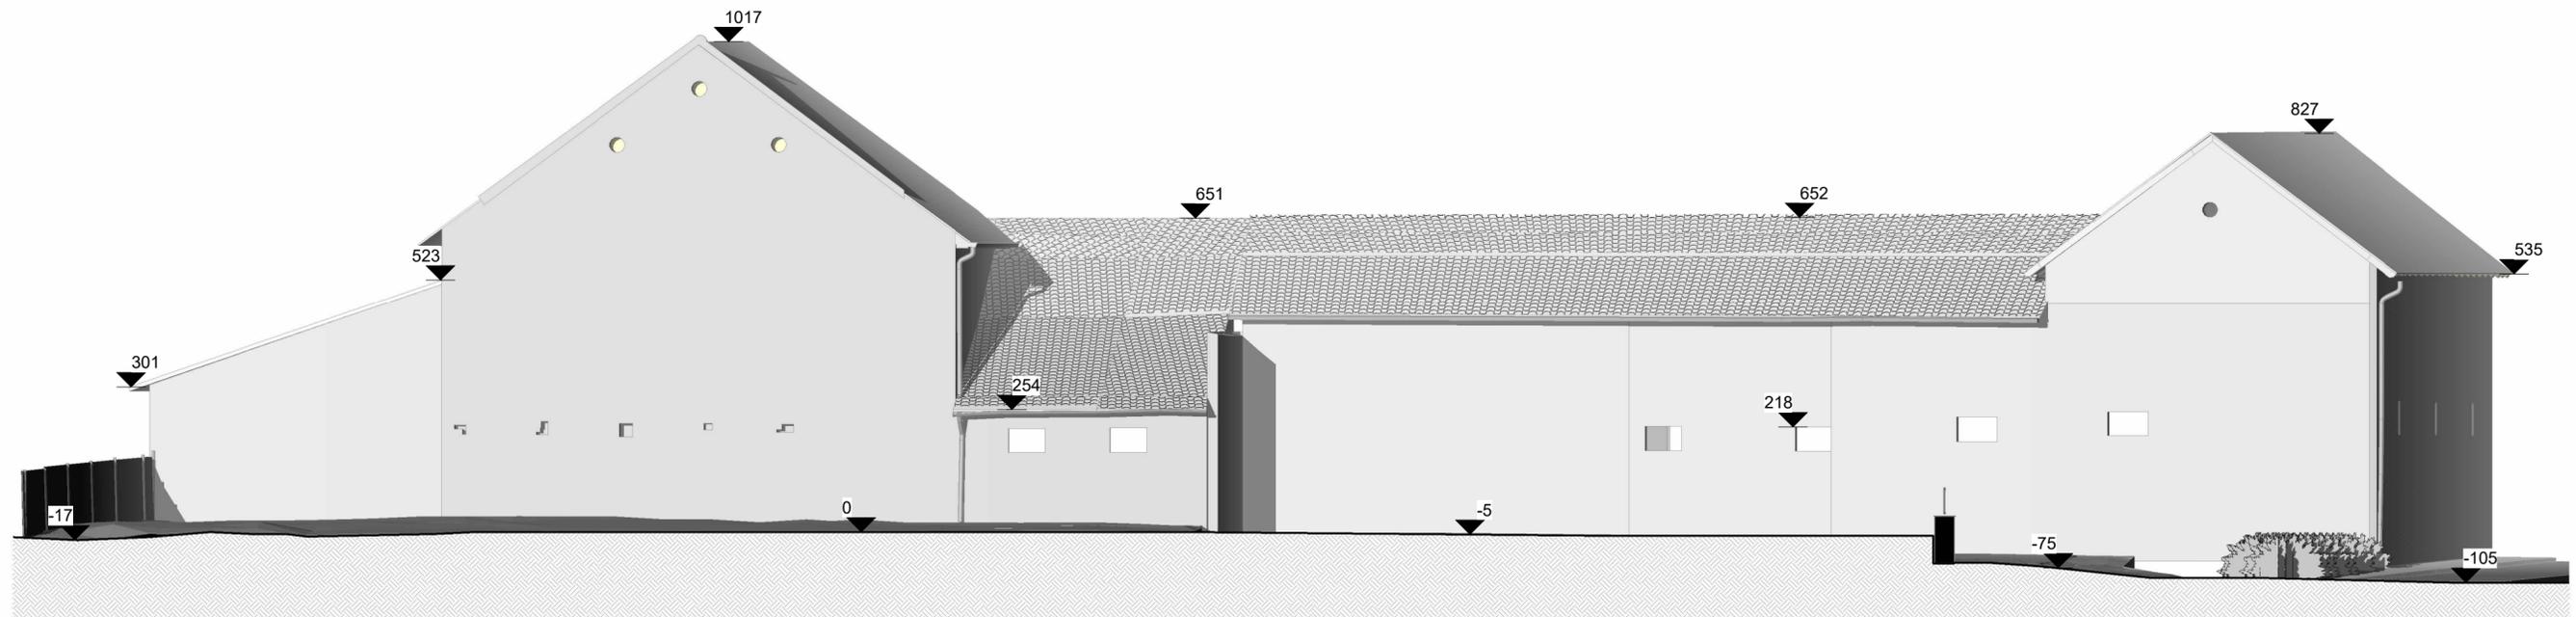
1.	Bestaande Gevelsteen roodbruin genuanceerd	20.	Nieuwe gevelbekleding in crepi
2.	Bestaande stalen ligger	21.	pvc buitenschrijnwerk zwart
3.	Bestaand houten schrijnwerk	22.	zinken dakgoot
4.	Bestaande PVC dakafvoer	23.	zinken regenwaterafvoer
5.	Bestaande plint donkere cementering	24.	blauwesteen gevelplint
6.	Bestaande roodbruine dakpannen	25.	Nieuwe zwarte vlakke dakpannen
7.	Bestaande zinken dakgoot	26.	Dakrandprofiel zwart
8.	Bestaande houten pergola		
9.	Bestaande gegalvaniseerde metalen poort		
10.	Bestaande schoorsteen beton		
11.	Bestaande dakpannen zwart		
12.	Bestaande golfplaten dak
